Q8 マンホール鉄蓋の 落下事故 について教えてください

マンホールの鉄蓋には、勾配受け式と平受け式がありますが、横浜市の幹線道路の路上において、平受け式の仕切弁マンホール鉄蓋（以降「鉄蓋」）の落下事故が発生しました。この事故の原因調査を行いましたので事例として紹介します。

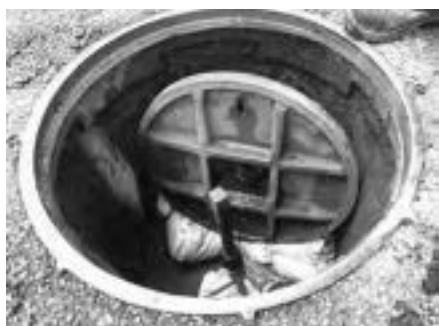
令和5年8月17日の早朝に、横浜市の幹線道路上にある仕切弁マンホールの鉄蓋の受枠の受棚（以降「受棚」）の脱落により、鉄蓋が弁室内に落下する事故が発生しました。幸いにも二次被害はなく、事故発生後、直ちに弁室内を碎石で埋め戻し、応急復旧の上道路を開放しました。

図1 鉄蓋落下状況

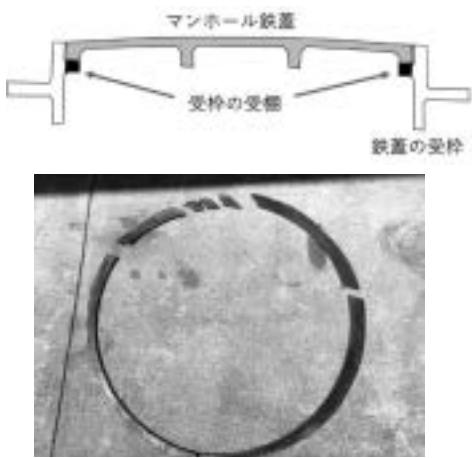
図2 脱落した受棚

落下した仕切弁マンホール鉄蓋と受枠を日本グラウンドマンホール工業会に持ち込み、原因調査を行い、外観、寸法測定、実態材質試験を実施し破損原因を推定しました。調査によると、経年劣化により、当初厚さ20mmあった受枠の受棚が摩耗・腐食により事故発生時には6.5mmまで減肉しており、車両通行等で衝撃が加わった際に破損脱落し、鉄蓋の落下に至ったものと推察されました。

平受け式のマンホールは蓋と受枠の間に隙間がある中、鉄蓋に掛かる荷重を受棚で受ける構造となっており、車両通行毎に鉄蓋が前後に動いたり、回転することから摩耗が進みやすい構造のため維持管理する上で注意が必要です。

市内に平受け式の鉄蓋が約7万基ありますが、緊急対応として、緊急輸送路上にある平受け式マンホール373基を令和6年度までに交換しました。鉄蓋等の付属設備は、老朽管の更新に併せて交換していますが、仕切弁の鉄蓋については、委託点検を令和9年度末までに、消火栓の鉄蓋については、消防局で行う年2回の消火栓点検と水道局による目視点検を実施し、不具合を発見した際には、都度交換しています。

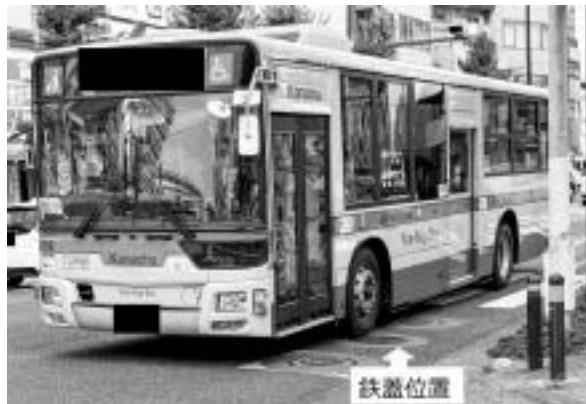
マンホールの場所は、バス路線にも該当し大型車両の通行が多い幹線道路上で、大型車両のタイヤが、直接鉄蓋の上を通過する位置でした。設置時期は、昭和62年で36年程度経過していました。

図3 発生場所現況
