補修弁の離脱事故対策 について教えてください

1. はじめに

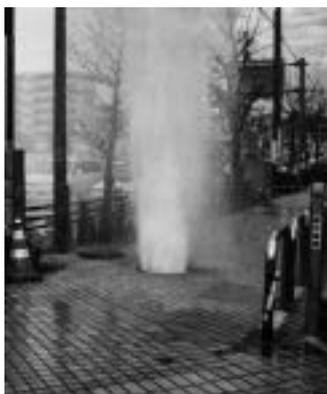
横浜市では、平成22年2月から10月にかけて、消火栓補修弁の植込みボルトの腐食を原因とした離脱事故が相次いで4件発生しました（図1）。植込みボルトとは、製造時から本体と一体化しているボルトであり（図2）、外観から腐食の状況を判断しづらいものとなっていました。

図1 補修弁離脱事故状況

植込みボルトは、露出部に使用されているボルト径16mmより径の細い12mmが使用され、相対的に他のボルトより腐食の度合いが大きくなっていましたが、要因の一つとなっています。

また、植込みボルトは目視による外観調査では腐食状況が分かりづらく、外観から危険度が低いと判断しても内部（植込み部）で腐食が進行していたことも事故の要因です。

これらの事故を受け、公衆災害や漏水事故を未然に防止するために、市内で設置されている消火栓全数について調査を実施し、A判定（緊急度低）、B判定（緊急度中）、C判定（緊急度高）に分類し、

緊急度の高いものを優先して補修弁の取替を実施しました。断水等ができずに取替が困難なものについては、ロングボルト等を使用し、植込みボルトが腐食した場合でも消火栓が離脱しないよう

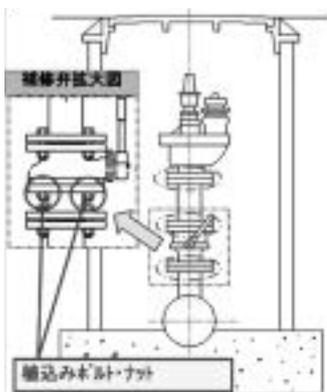
図2 植込みボルト設置状況

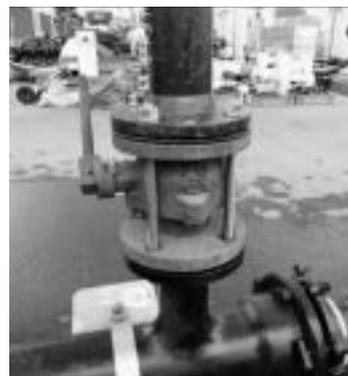
図3 ロングボルト設置状況

改良を行いました（図3）。
