能登半島地震によるステンレス製矩形タンク被害調査

矩形地上水槽（鋼製）の耐震設計に関する研究（Aqua-TANK プロジェクト）

報告書

公益財団法人 水道技術研究センター

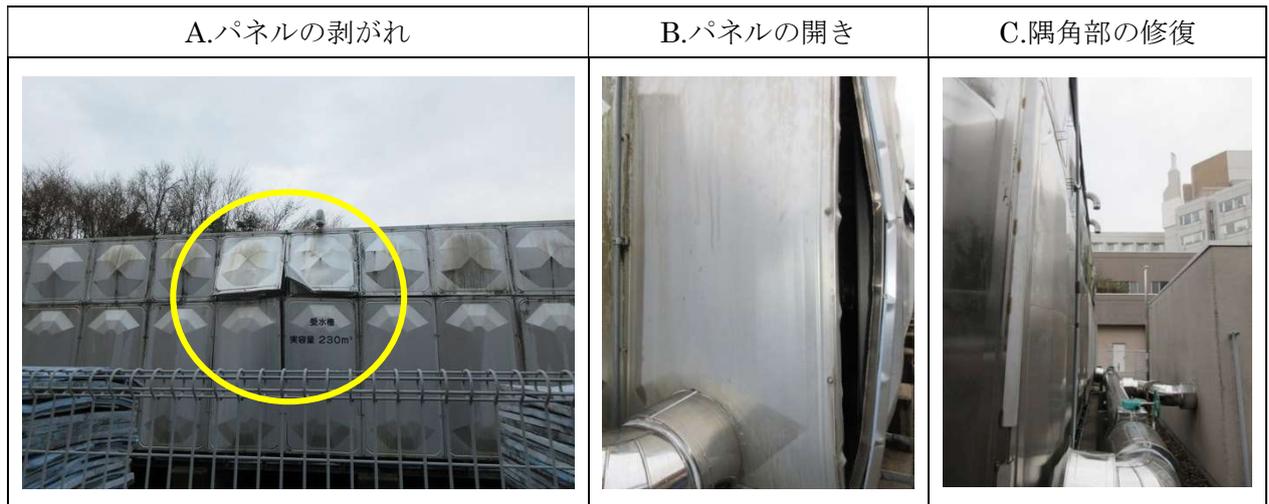
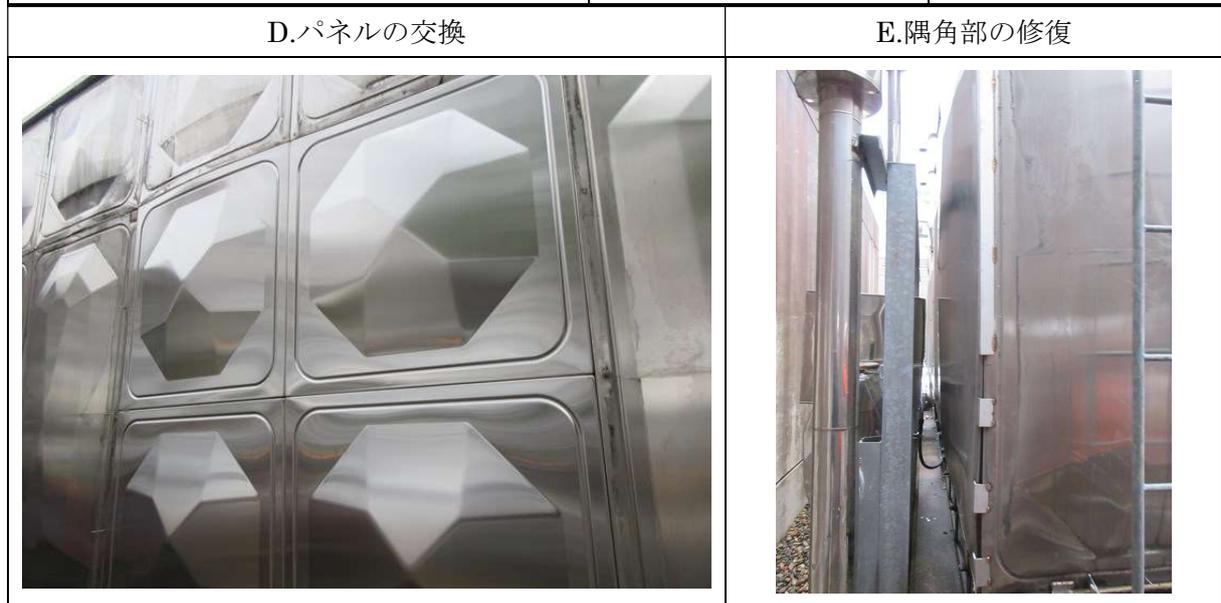
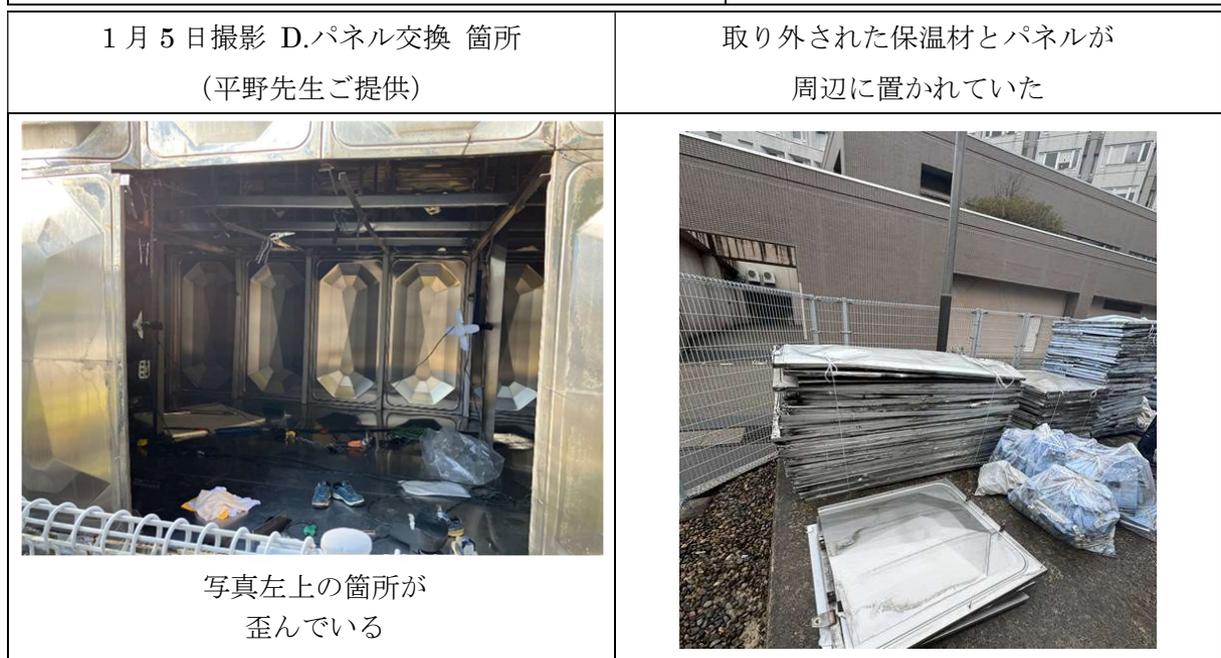
- ・側板のパネルの剥がれや隅角部もパネルの開きなどの損傷が確認された（A・B）。
- ・一部のパネルについては今回の地震後に交換済み（D）であり、隅角部についても補修跡（C・E）が確認されたが、今回の地震後の補修かは確認できなかった。
- ・スロッシングとバルジングが同時に発生した可能性が考えられる。

- ・①公立能登総合病院では、関係者へのヒアリングによると、地震後の応急復旧(片池)には10日程度要したとのこと。本復旧としては、施設更新も考えているとのことである。
- ・②熊野低区配水池のクラックは、4月3日時点で補修されている。(下図参照。)

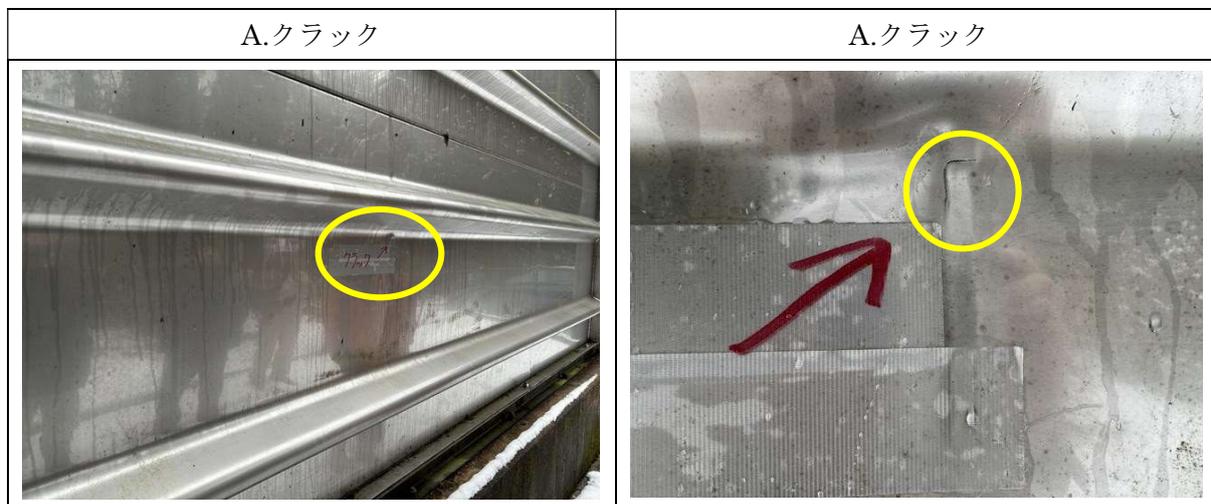
- ・横波板タイプのステンレス製タンクでクラック（A）が確認された。
- ・バルジングが発生した可能性が考えられる。

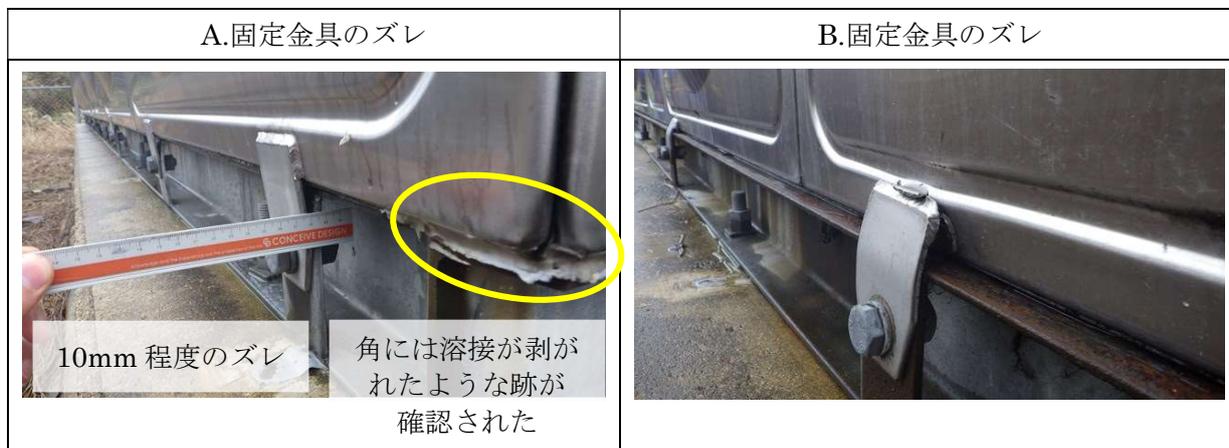
- 2007年の能登半島地震でもパネルの剥がれなどの損傷を受け、新しく設置され直されている。
- パネルの被害は確認されなかったが、下部の固定金具に変形とずれ（A・B）が確認された。

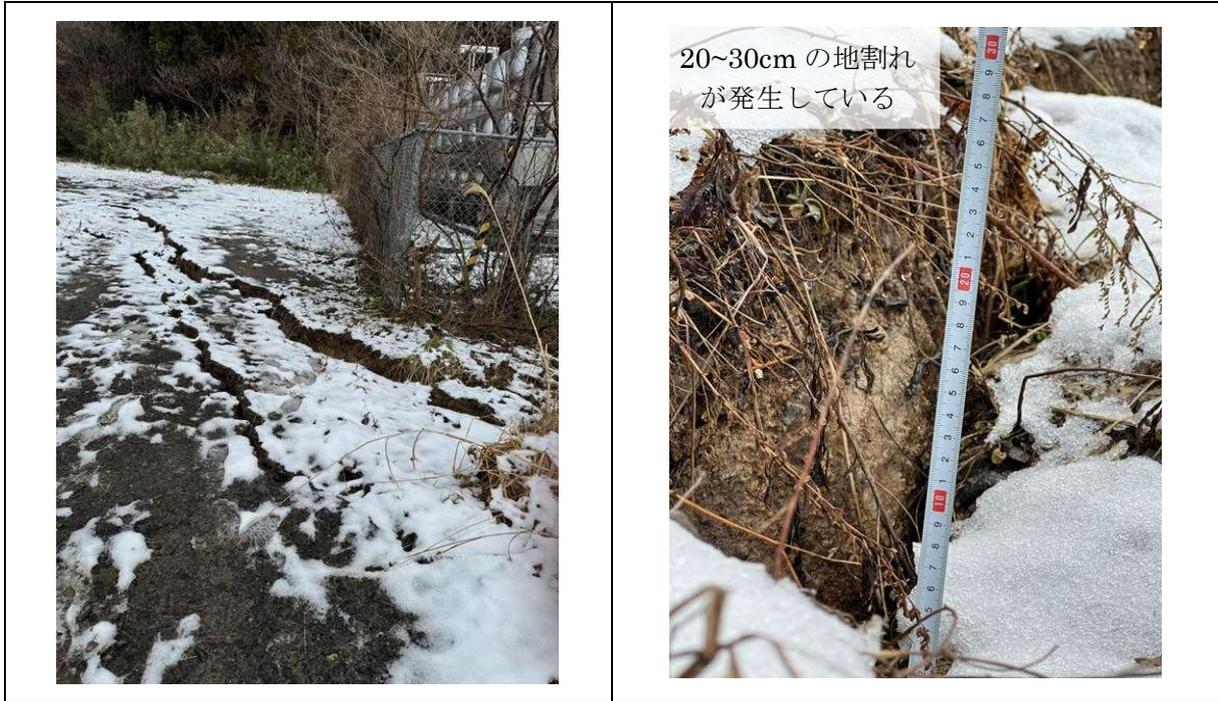
A. 固定金具のズレ

- ・ 建物のまわりに地割れが発生していたが、配水池に沈下等は見られなかった。
- ・ 剣地北部配水池同様、下部の固定金具に変形とずれ (A) が確認された。

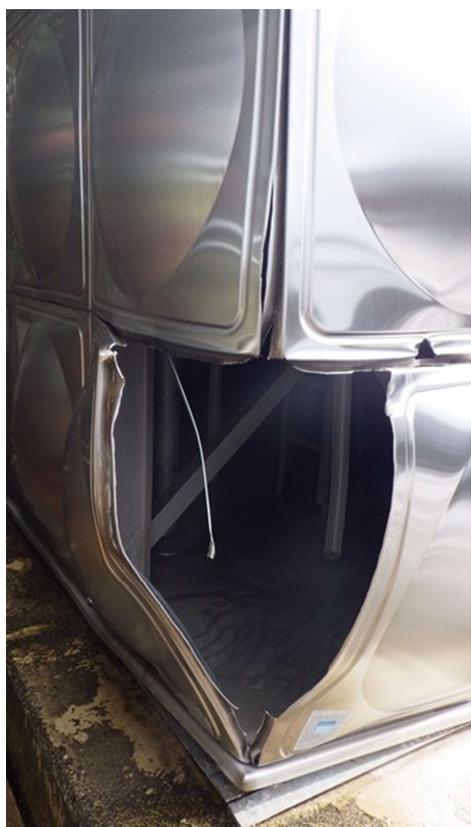
- 2007年の能登半島地震でもパネルの剥がれなどの損傷が確認されており、撤去して同じ形状にて設置され直されていると聞いた。
- 配水池の側で土砂崩れが発生していたが、配水池自体は土砂崩れの影響による大きな傾斜などは確認できなかった。
- 配水池は、パネルの剥離（A）や凹み（B）などの損傷が確認された。バルジングが発生した可能性が考えられる。

A.パネルの剥離

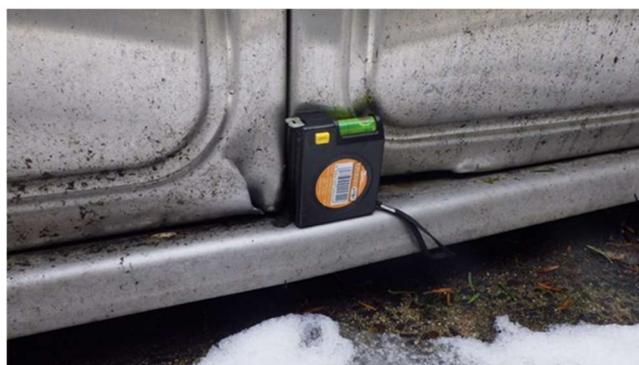
C.タンクの傾き

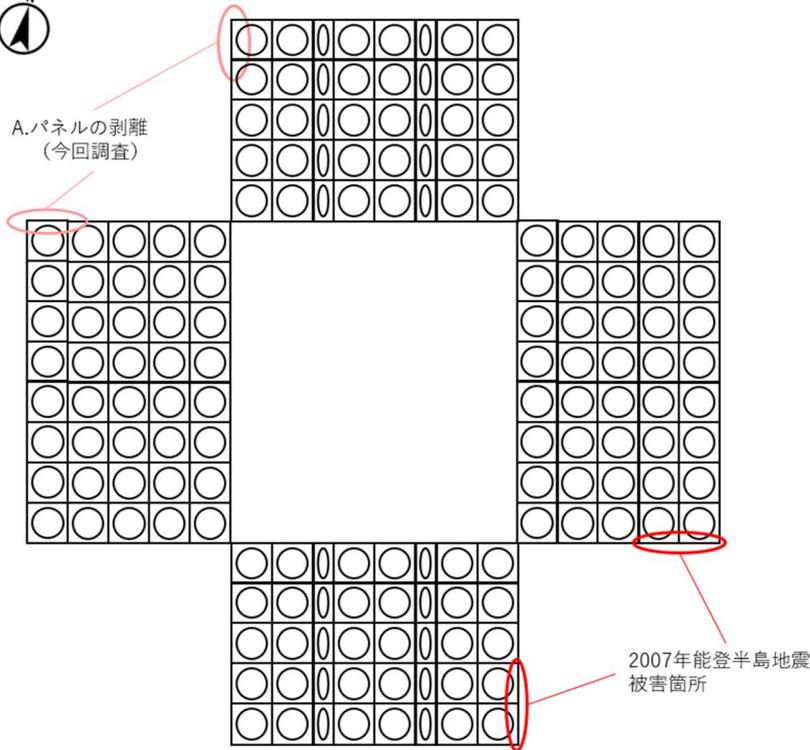
A.パネルの剥離
（今回調査）

今回の調査と対角の箇所でパネルが剥離している。

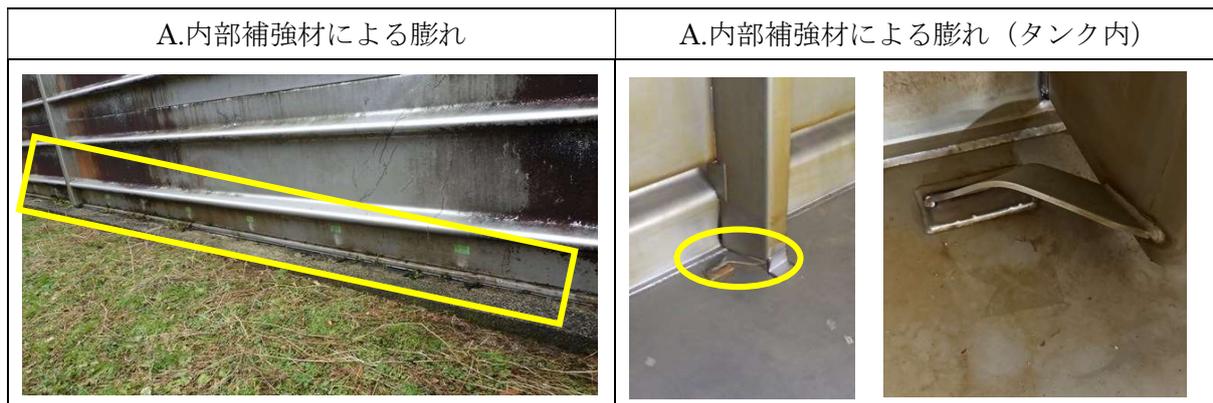
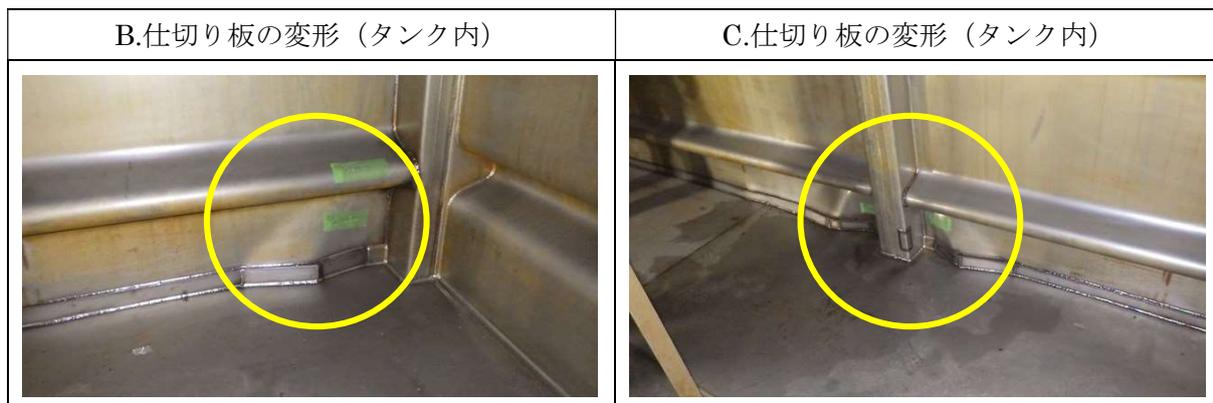
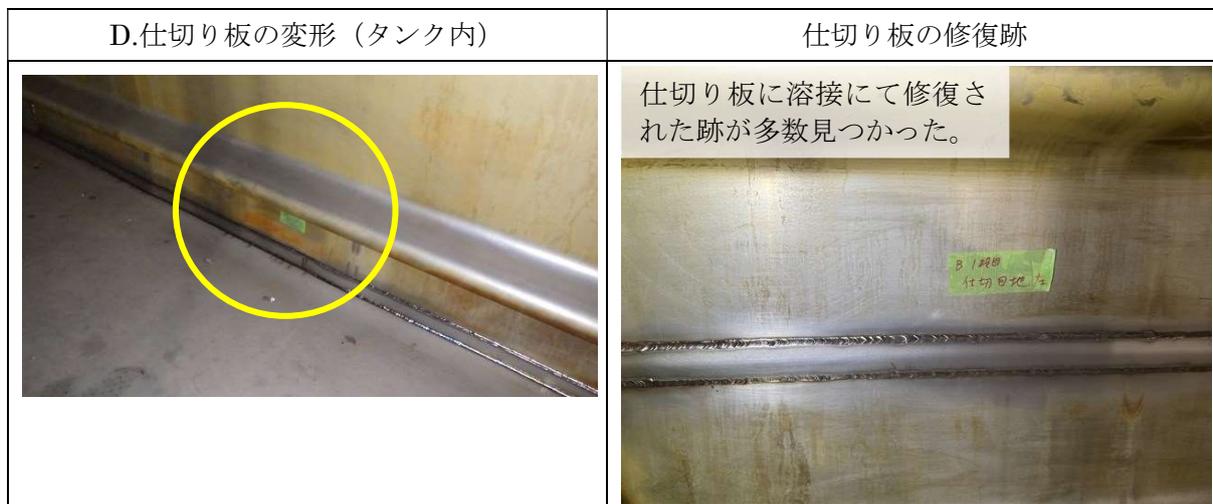
- ・配水池の側壁下端部周囲全体に等間隔で内側の補強材が圧縮変形しており、内部補強材の押しによるものと考えられる膨れ（A）が確認された。
- ・バルジングが発生した可能性が考えられる。
- ・仕切り板は、下方部分を中心に変形等の損傷（B・C・D）や亀裂部補修とみられる溶接補修箇所が確認された。
- ・配水池周辺道路、中学校グラウンドでは、斜面崩壊が発生していた。

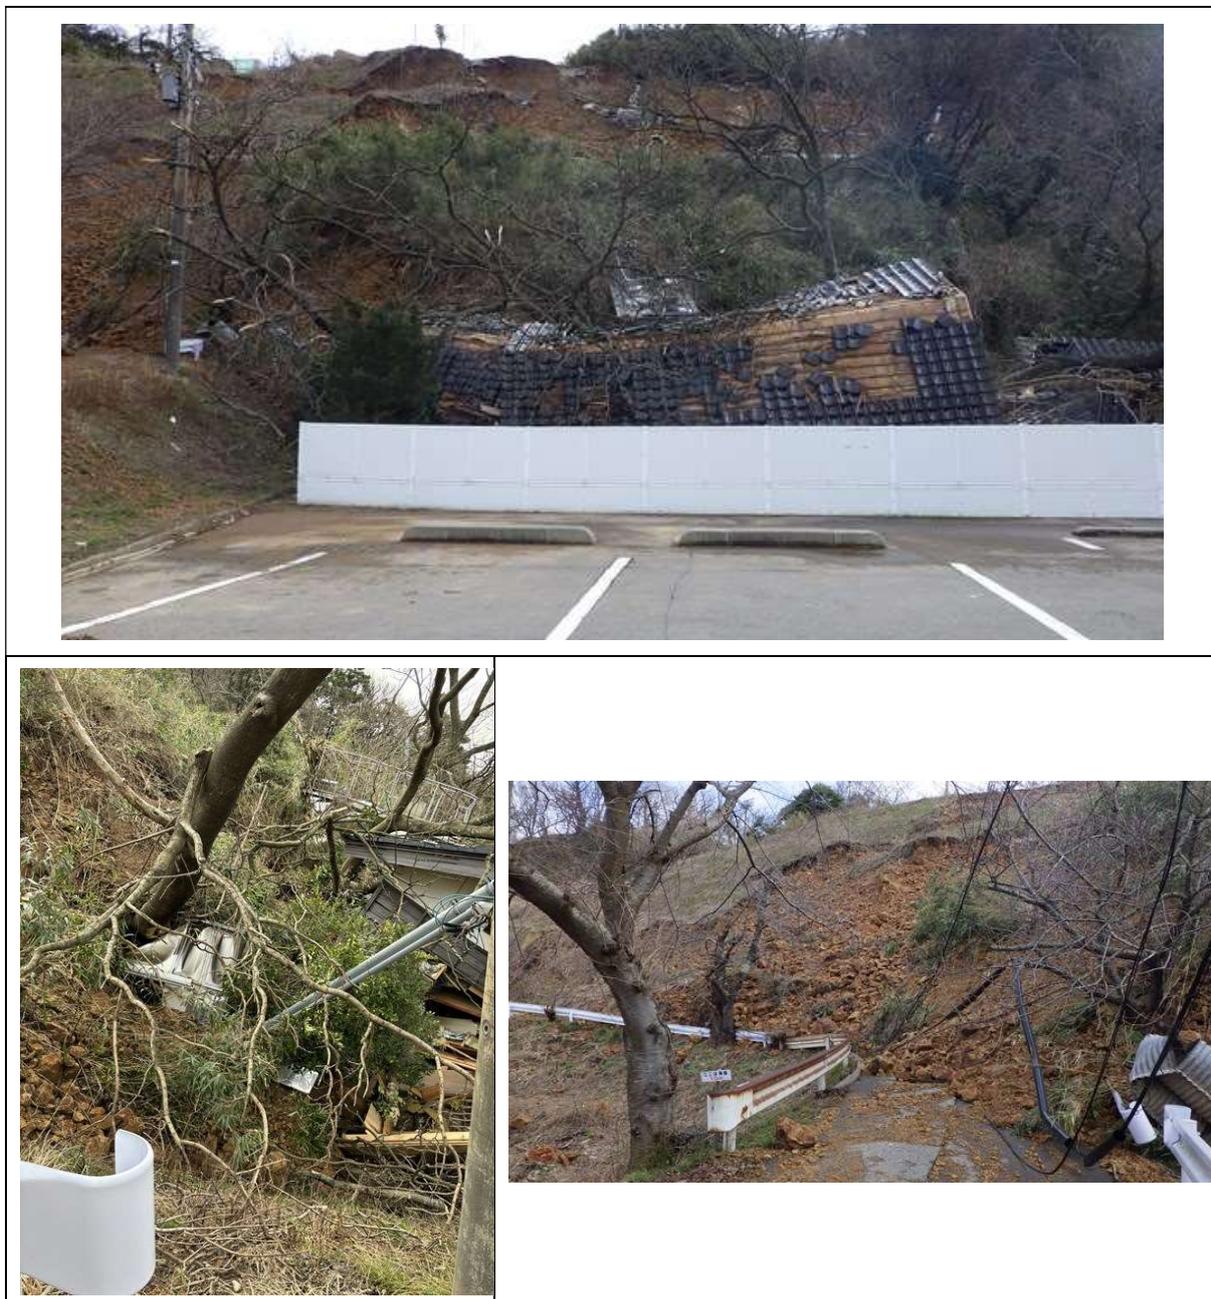
- ・ 山側で土砂崩れが発生し、それに巻き込まれるようにタンクも被害を受けていた。また、その隣の家も巻き込まれていた。

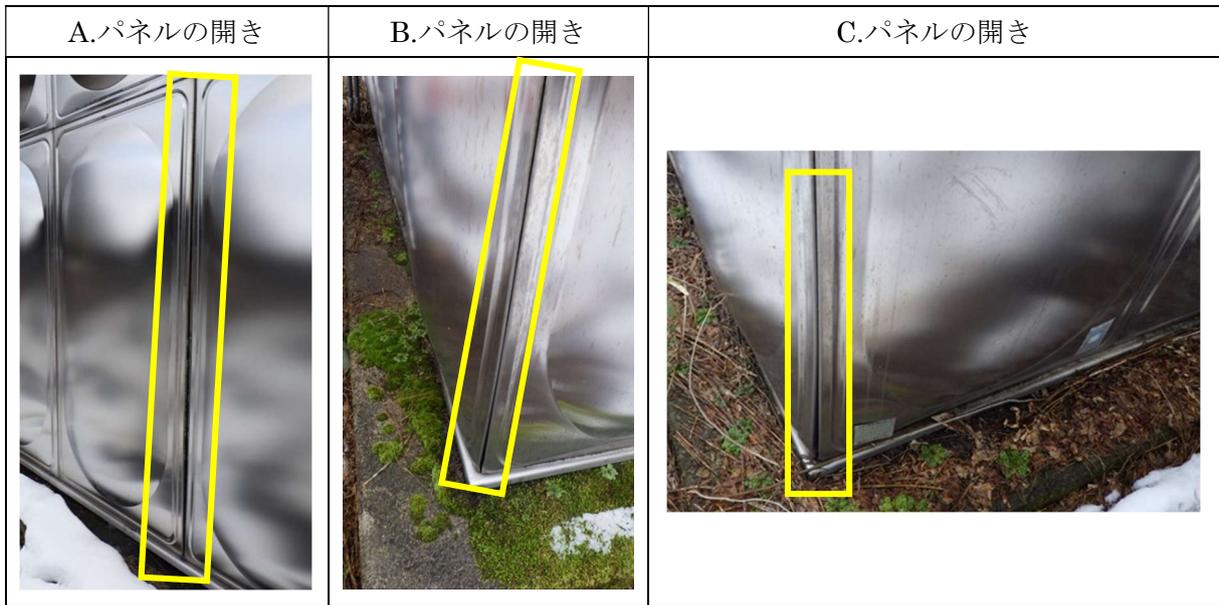
- ・パネルの開き (A・B・C) が確認された。バルジングが発生した可能性が考えられる。

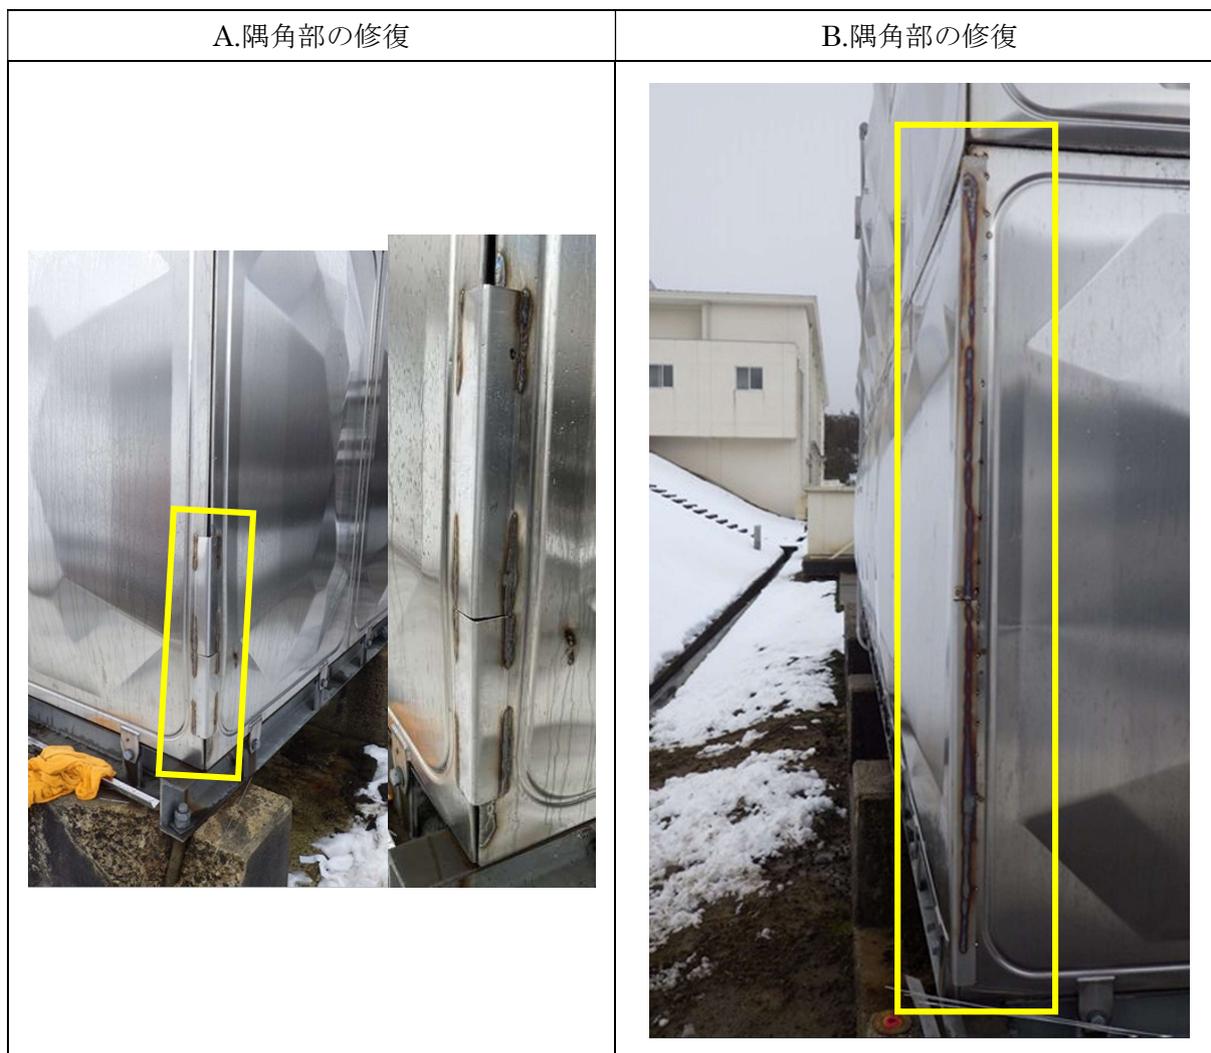
- ・隅角部に修復された跡（A）が確認された。バルジングが発生した可能性が考えられる。

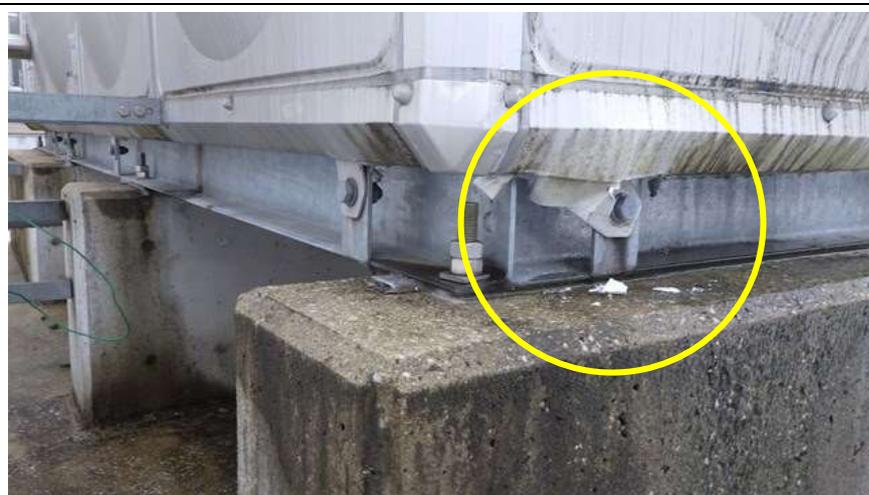
- ・タンクと底版の固定金具の変形が確認された。

C.固定金具の破損

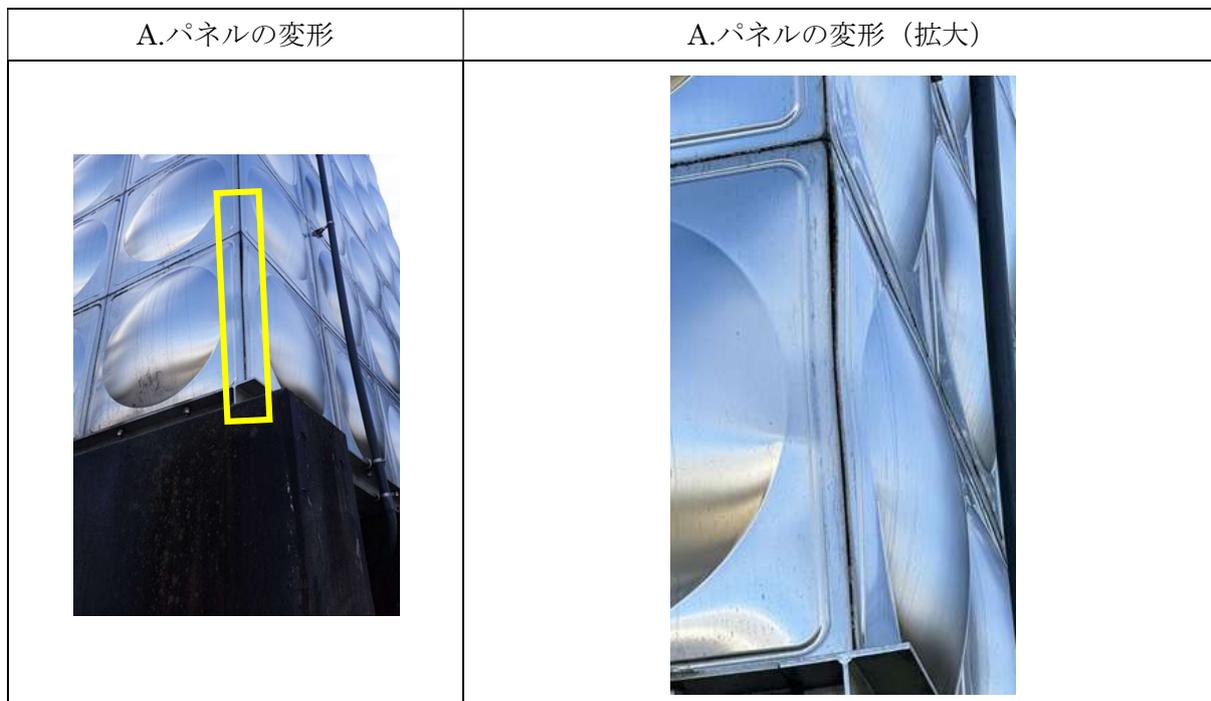
- ・隅角部にパネルの変形 (A) が確認された。バルジングが発生した可能性が考えられる。
- ・底板部に水滴が確認された (B)。漏水の可能性も考えられる。

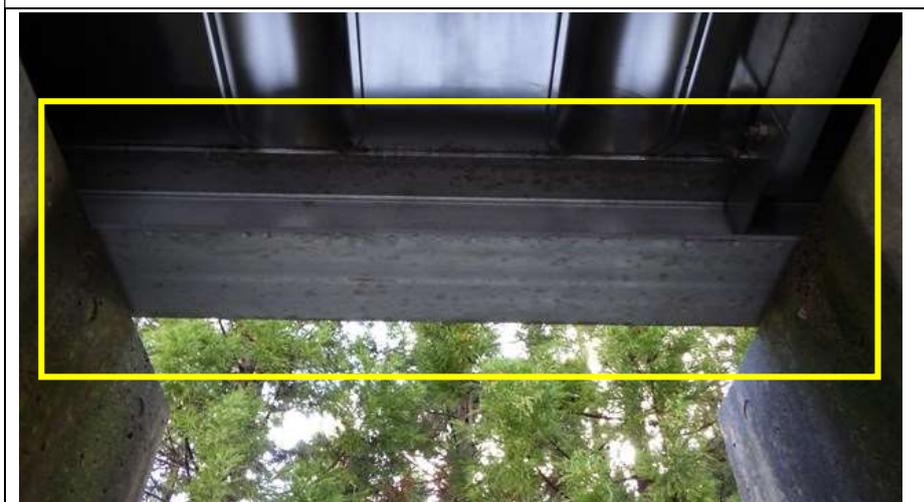
B.底板から水滴（漏水の可能性あり）

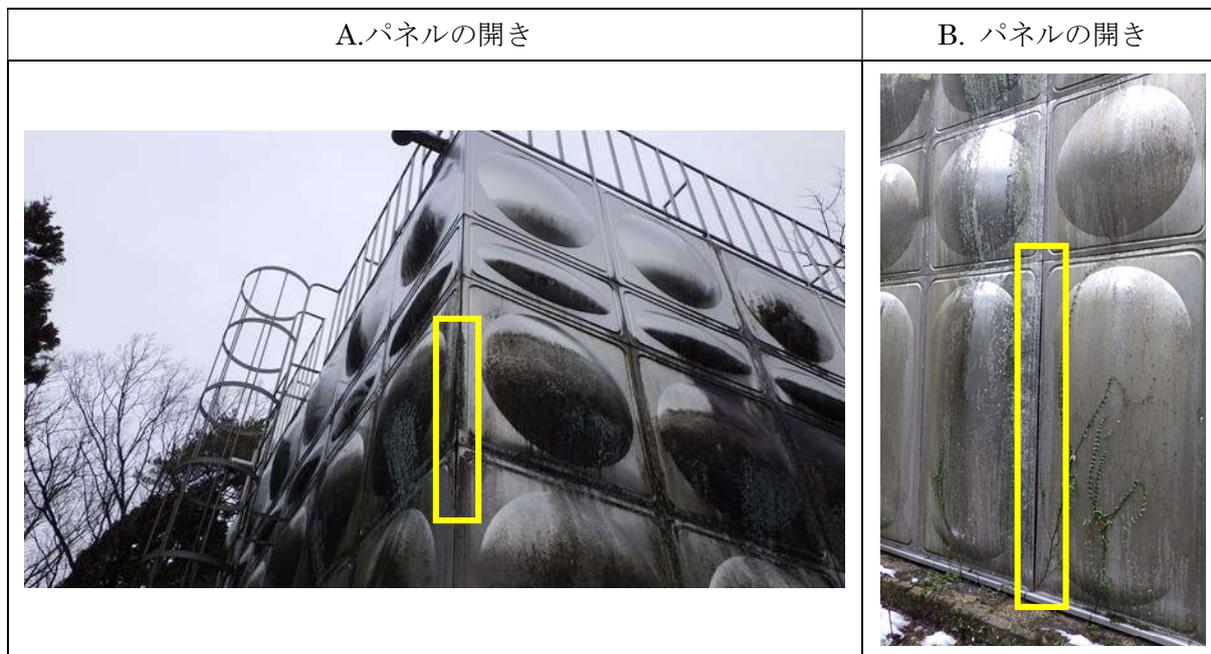
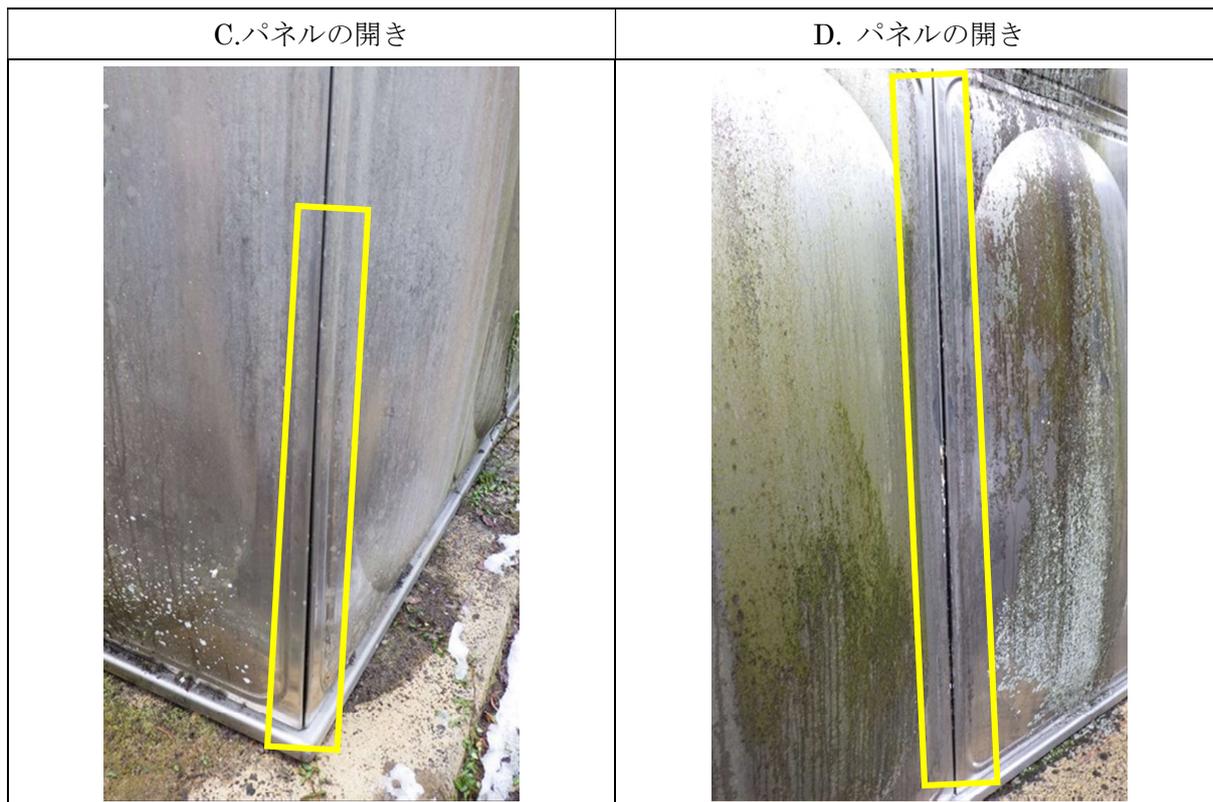
- ・側壁パネルの隅角部に開き（A・C）が確認された。
- ・側壁の仕切り板部においてもパネルの開き（B・D）が確認された。

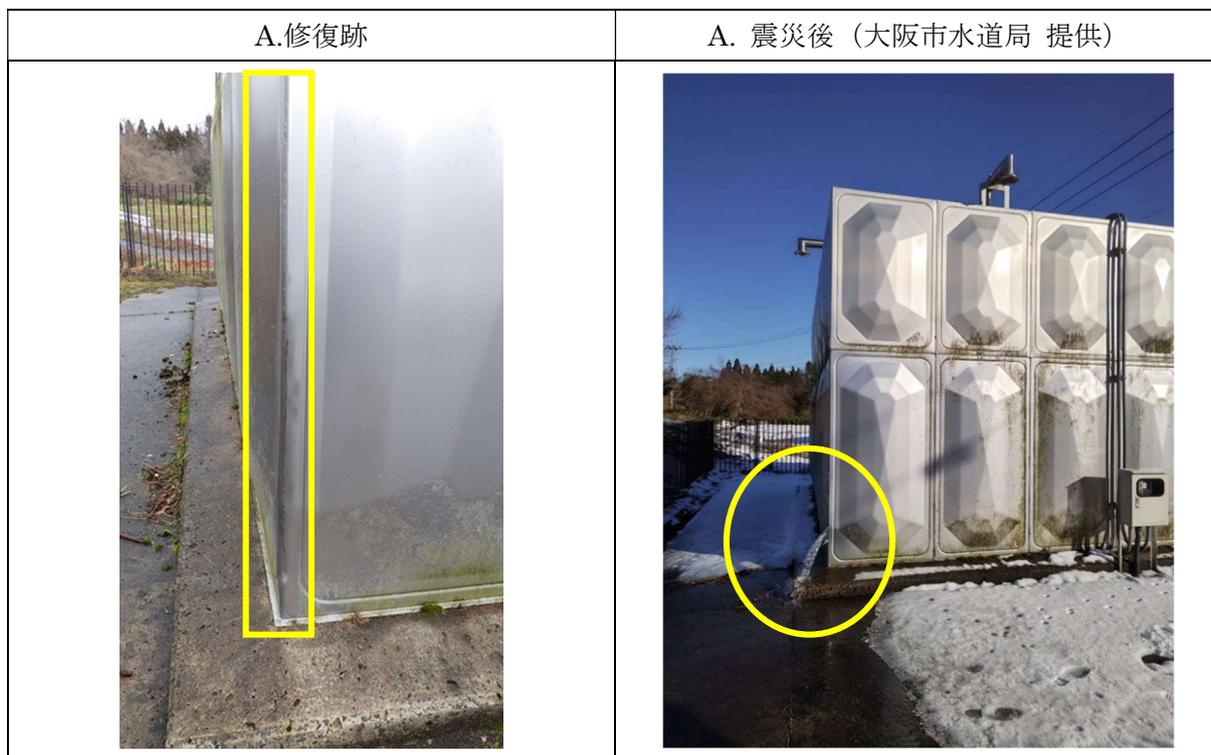
- ・隅角部に修復跡（A）が確認された。バルジングが発生した可能性が考えられる。
- ・能登町の応援事業体である大阪市水道局よりご提供いただいた資料によると、震災後にこの部分から漏水が確認されていた。調査時（2/7）は、まだ漏水箇所があった（おそらく上部）ため、水位を調整して運用している。

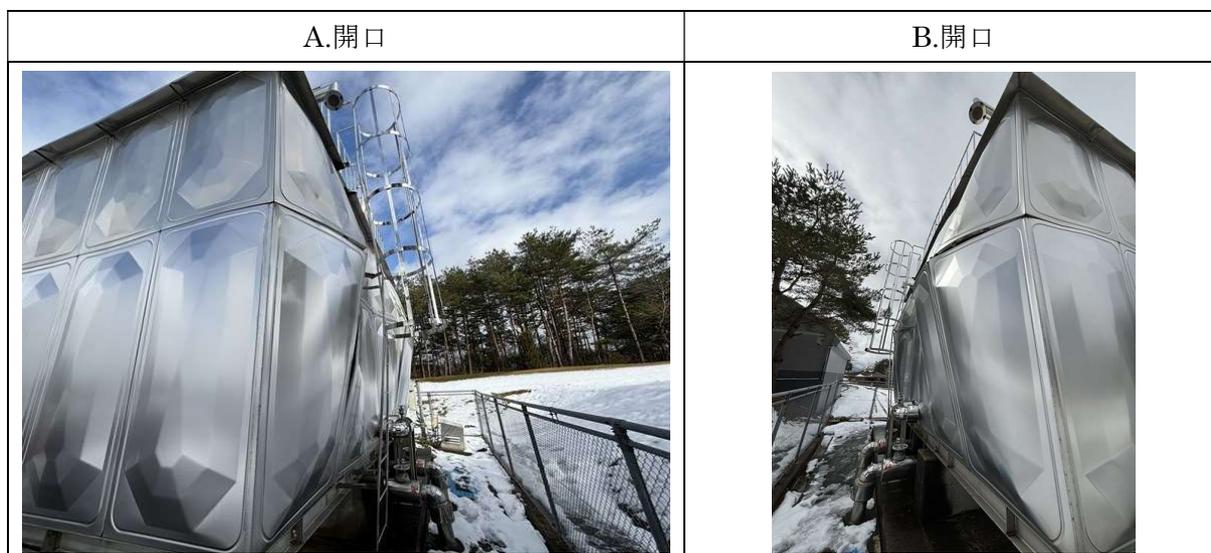
- ・側壁のパネルに大きな開口（A・B・C）が確認された。対面方向に両側、開口が確認された。スロッシングとバルジングが同時に発生した可能性が考えられる。
- ・側壁下方隅角部を溶接固定したことにより、側壁中央部が大きく変形したことが考えられる。
- ・開口している面の下部には、架台とタンクとの浮き上がり、および架台のボルトの緩みを確認した。

C.開口	過去の修理跡

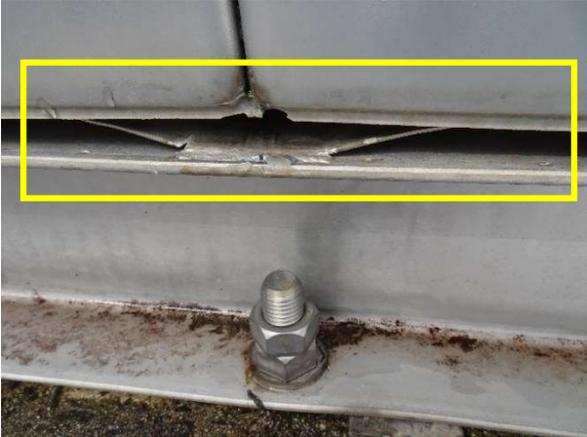
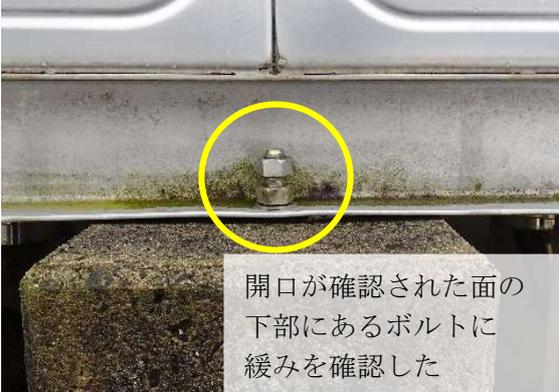
D.架台とタンクの接続部分に浮き上がり	D.ボルトの緩み

<p data-bbox="1066 1368 1358 1480">開口が確認された面の下部にあるボルトに緩みを確認した</p>

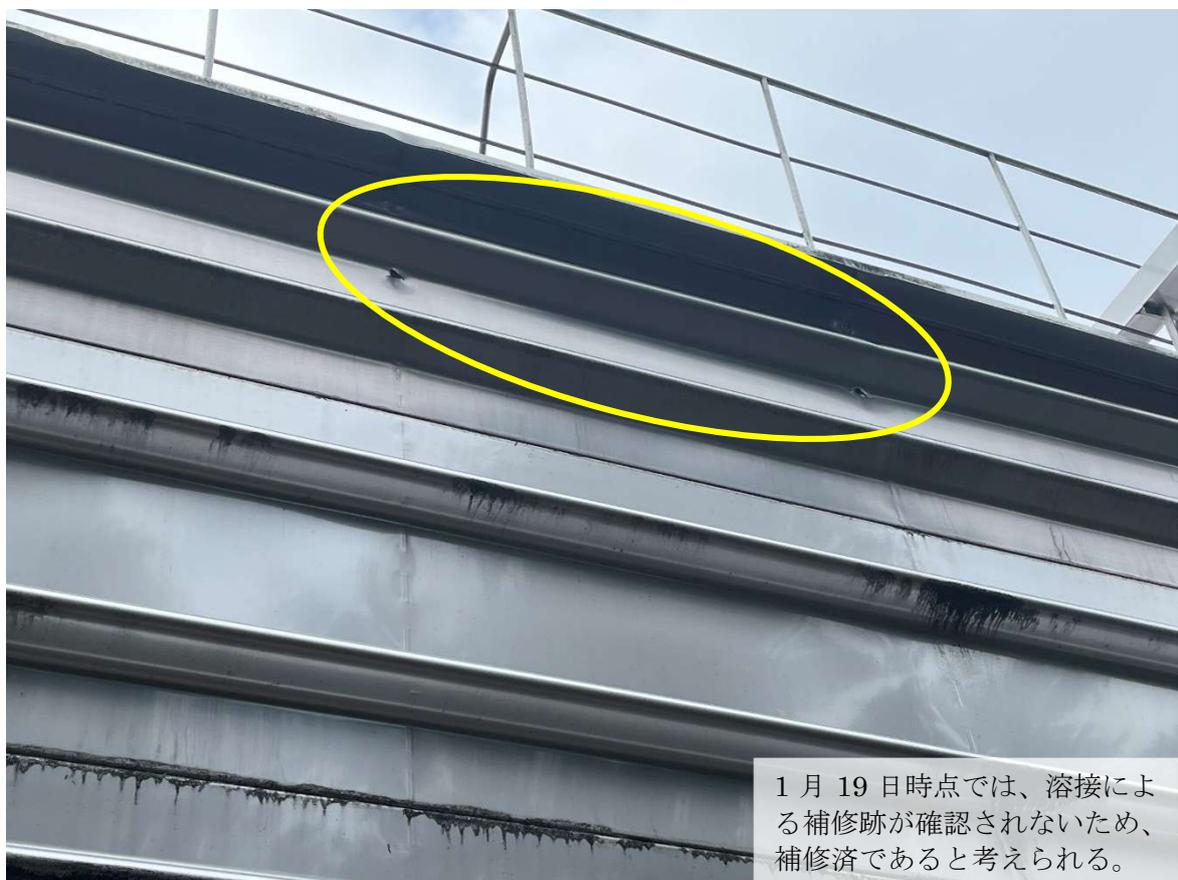
1月19日撮影 D. 内部補強材による開口箇所
(株NJS ご提供)

1月19日時点では、溶接による補修跡が確認されないため、補修済であると考えられる。

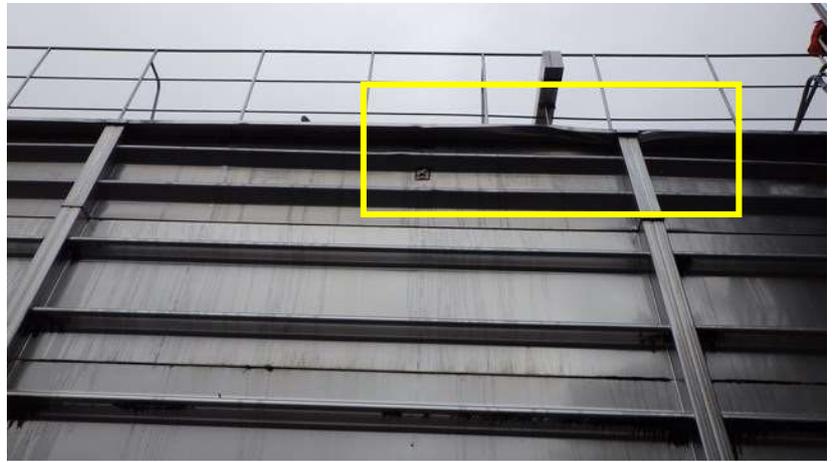
- ・側壁下端部においては、第一配水池と同様の内部補強材の内側からの押しによる影響とみられる局所的な膨れ（A）が多数確認された。側壁上部においても、内部補強材との接点部において局所的な開口（D）が確認された。
- ・外側の補強材が変形（C）しており、補強材が付き上げるように、屋根も変形（F）していた。この補強材の変形は全面で確認されたことから、2方向にバルジングの影響が生じたことが考えられる。
- ・底板の歪みや補修跡（B・E）も確認された。
- ・スロッシングとバルジングが同時に発生した可能性が考えられる。
- ・本配水池は一部盛土造成された地盤上にあり、その影響で地震動が増幅した可能性が考えられる。この盛土地盤では沈下が見られ、近接するブロック積み擁壁では変状が見られた。

F. 補強材による突き上げ

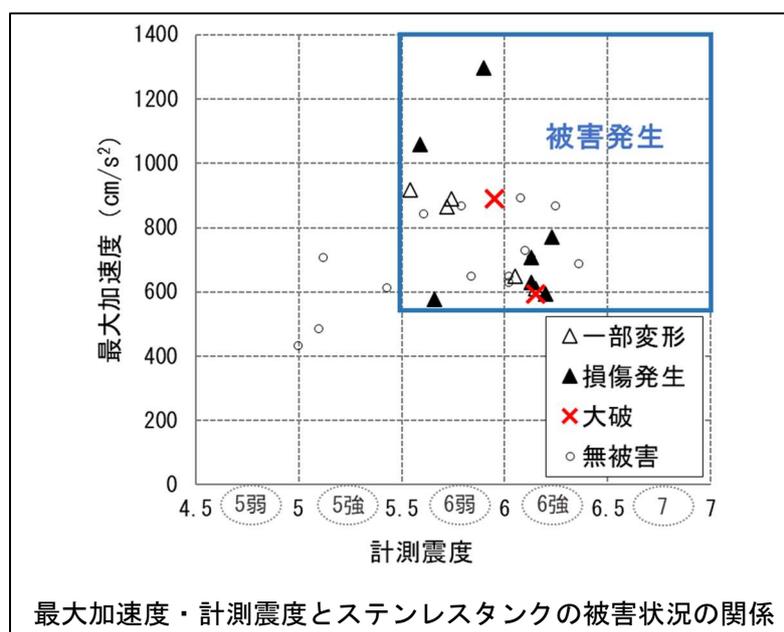
- ・今回の調査でバルジングの影響が2方向に生じているタンクがある。2方向の解析が必要である。
- ・今回の調査は、バルジングによる被害が多く確認された。地震が元旦に発生したことを考慮すると、タンク内の水が少なくなり、スロッシングが発生しても、天井が損傷しなかった可能性がある。今後、復旧作業が落ち着いた頃に、地震時のタンクの水位のデータをいただき、水位との関係を調査したい。
- ・能登地域に設置されているステンレスタンクの位置における最大加速度と計測震度を以下に示す。被害は最大加速度や計測震度の大きい地点で発生しており、計測震度 5.5（震度 6 弱）以上、最大加速度 580cm/s² 以上で被害が発生している。
