Aqua-TANK

能登半島地震によるステンレス製矩形タンク被害調査(概要版)

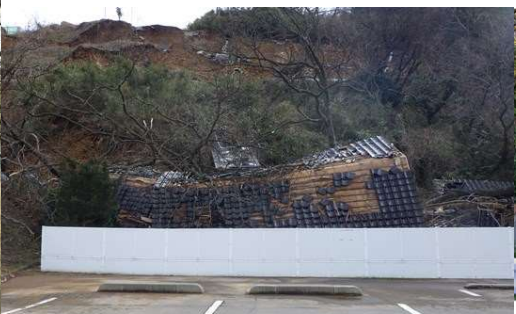
土砂崩れの巻き込まれ

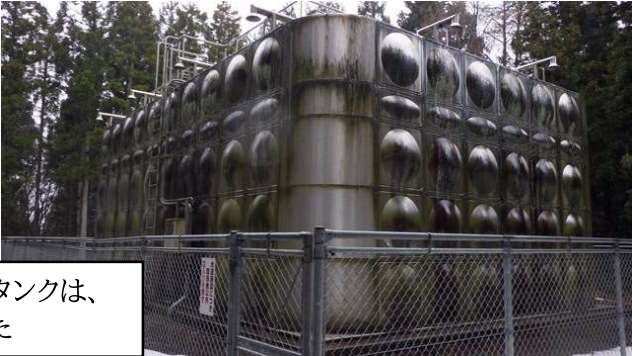
隅角部に溶接部がない(円弧)タンクは、  
損傷が見つからなかった

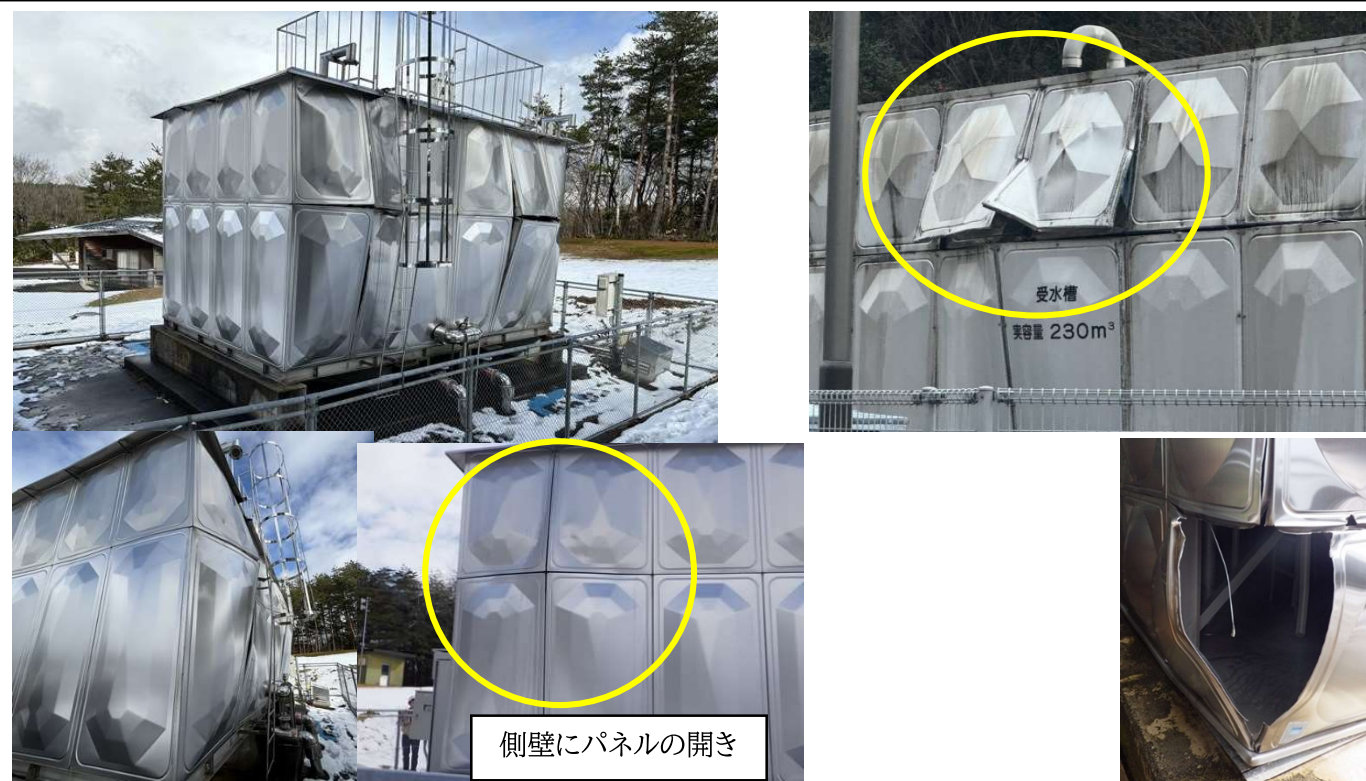
### パネルの剥離

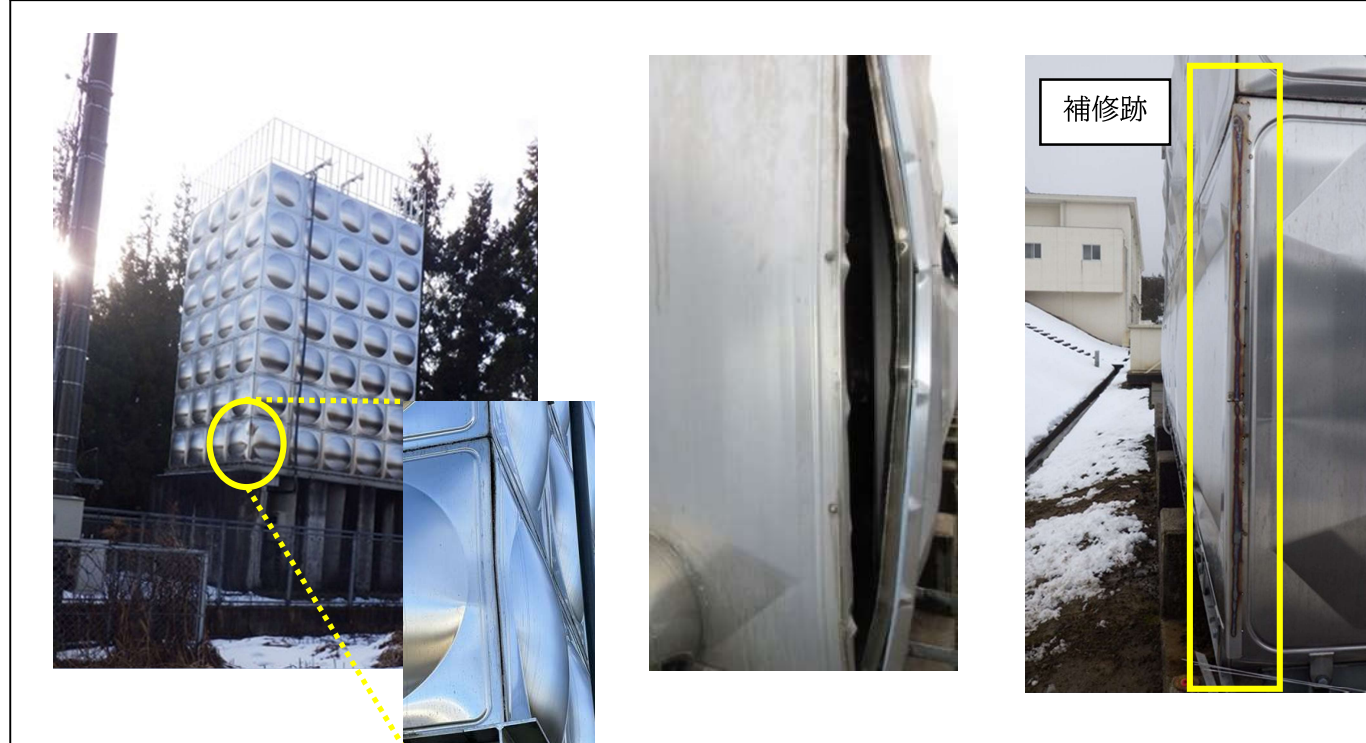
### 隅角部の変形

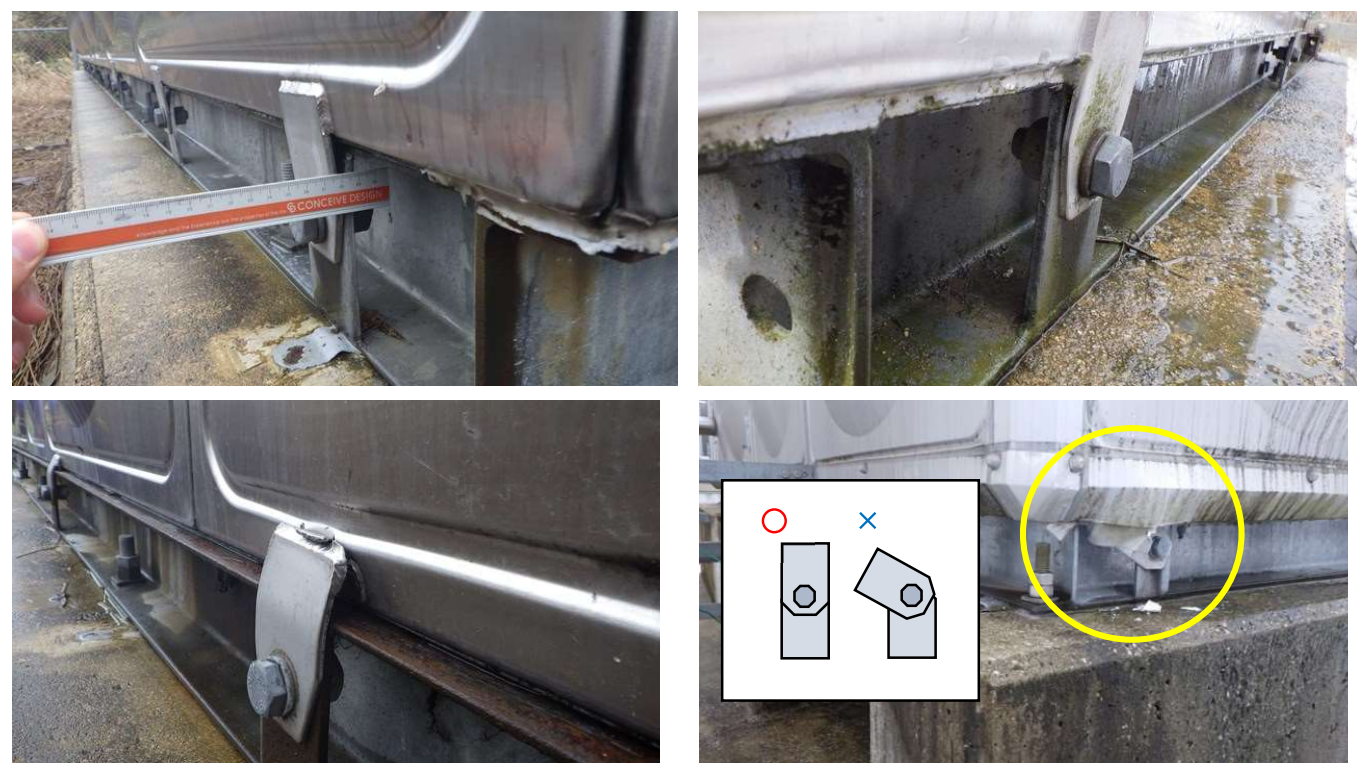
### 底板の固定金具のズレ・破損

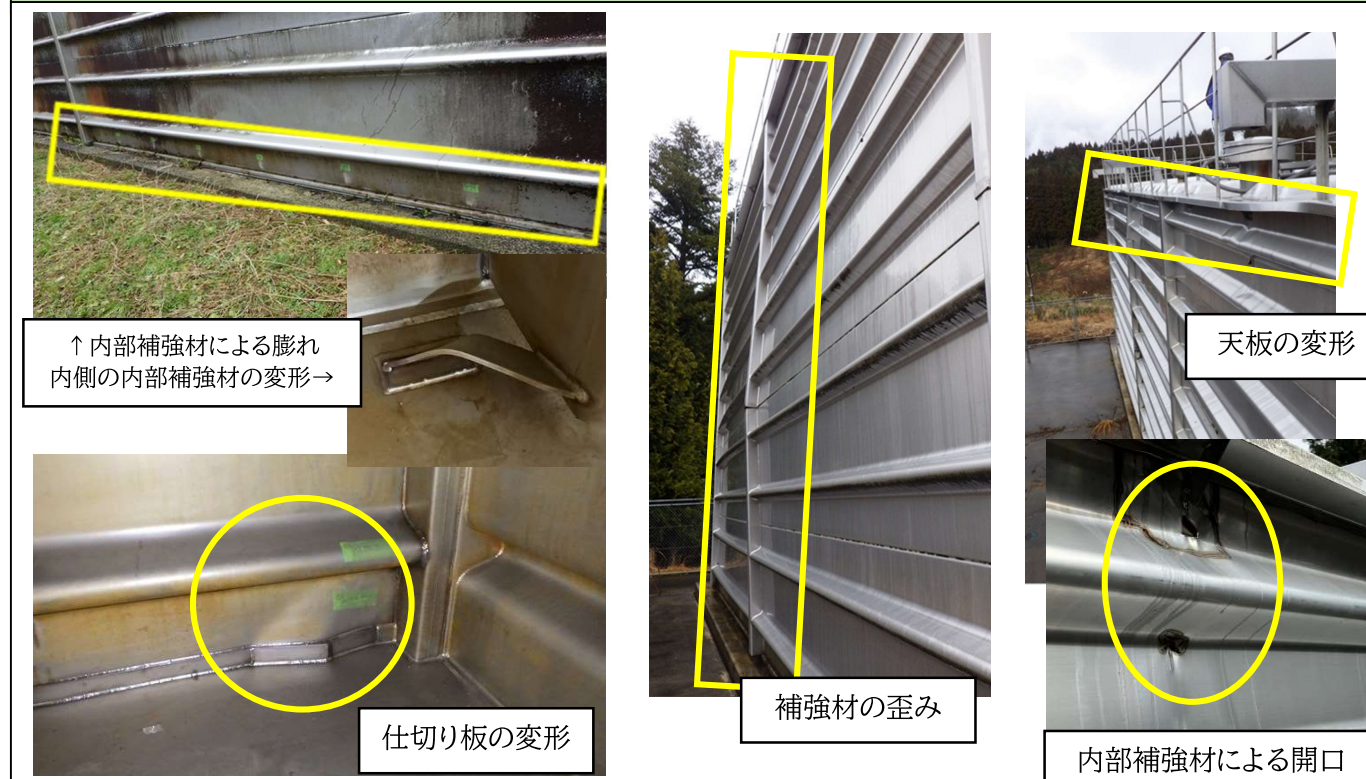
### 横波板タイプの損傷
