神戸市水道局

布引ダム堤体補強工事と これを機会とした水源の利活用

(2006年10月掲載)

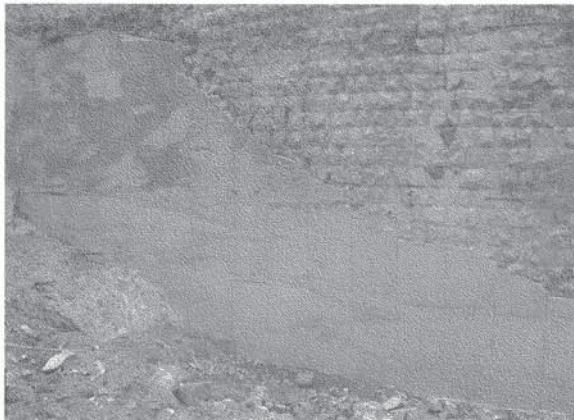
堰堤の耐震性向上のため施工した補強コンクリートは、図2に示すように、貯水池側へ勾配が付いたフィレット部及びそれと岩盤とを固定するフーチング部分からなります。フィレット部の施工にあたっては、既設堤体と一体となるよう、せん断補強筋を入れ、有害なクラック等が発生しないよう、打設高さ・目地・養生等に配慮しました。フーチング部については、ダム左岸の堤体底部の岩質は風化が進行していたため、基礎岩盤の清掃後に、一部掘削してコンクリートに置換えました（写真3参照）。

写真3 置換コンクリート

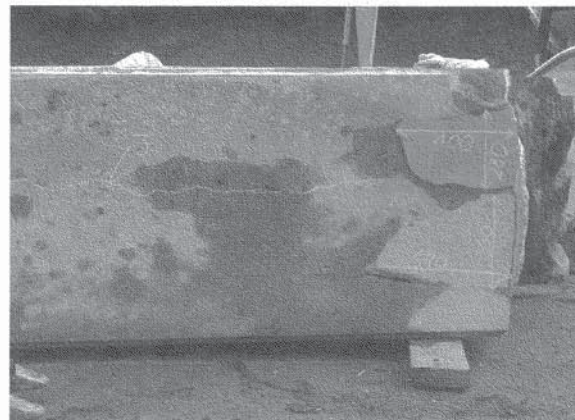
写真4 切り出したコンクリート

品質管理を行い、水密性を確保するための工夫が多くみられました。このことは、排泥管付近から切り出したコンクリートが、目視調査の結果、密実で良質なコンクリートであったこと、さらにテストハンマーで強度試験を実施した結果、推定強度 $\sigma = 21 \sim 23 \text{N/mm}^2$ を大きく上回る $\sigma = 35 \text{N/mm}^2$ 以上を示し、堤体コンクリートが、100年経過した現在も健全であることが判明したことから裏付けられました。

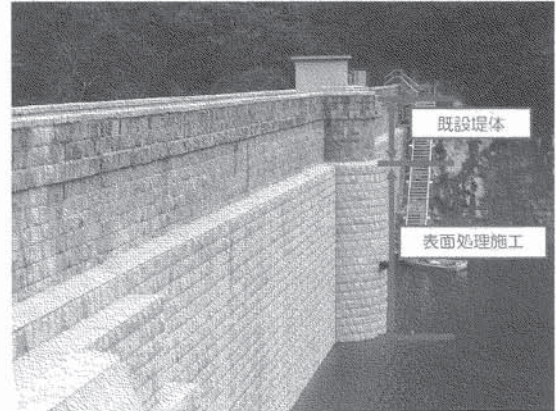
布引ダムは、瀬戸内海国立公園内に位置し、表面に石積みを施した周辺の自然に調和した美しいダムであり、訪れる市民の方々が目をとめる、ビューポイントとなっています。このため、増築する補強コンクリートもそのような現堤体の景観に配慮した、違和感のない形状及び表面処理をおこないました。現堤体への影響を考慮して表面の石積みは取り除かないことから、①間知石案、②石張り案、③人造石張り案、④化粧型枠案の4案を検討しました。④案では当初の色調は合うが、経年変化があまり生じないので、既設堤体と違和感が生じる可能性がある。③案の人造石は凹凸がなく、遠景から見るとフラットな面を呈するため、下流面の石積みの景観とは違和感が生じる。残りの2案については、両者とも天然石を用い、表面の凹凸も表現できることから、経済比較の結果②案を採用しました。補強コンクリートは、上流部

写真5 補強コンクリート表面処理

にも既設堤体の姿を残すため常時満水位以下としており、施工範囲は、経済性を考慮して、常時満水位から平年の低水位以下のフィレット断面変化点までとしました。

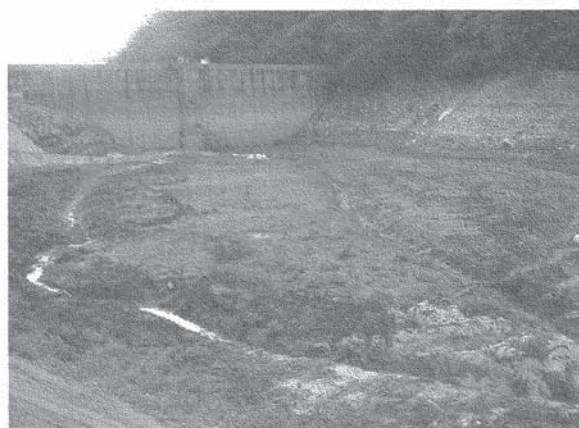
神戸市における数少ない自己水源の一つである布引貯水池は、建設当初は759,000m³の有効貯水量を有していましたが、過去の度重なる大水害などにより約340,000m³の堆砂量があり、建設当初の約半分近くが土砂に埋まっていました。そこで、堤体補強工事に伴い貯水池を空にする期間を有効利用し、堆積した土砂の撤去を行い、水源能力の回復を図りました。

写真8 土砂撤去前の状況

堆積土砂の撤去にあたっては、長期に水源を空にすることを避ける観点から、堤体補強工事の工期内で平行して実施可能な規模である200,000m³とした（2年間の作業期間）。その結果、現在、布引貯水池の有効容量は約600,000m³に回復しています。

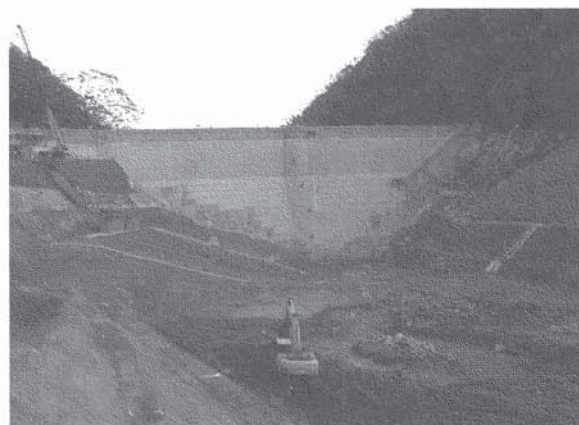
写真9 土砂撤去後の状況
