広島県企業局

不斷水ドーム改修工法による 本郷浄水場配水池天井部改修工事

(2013年7月掲載)

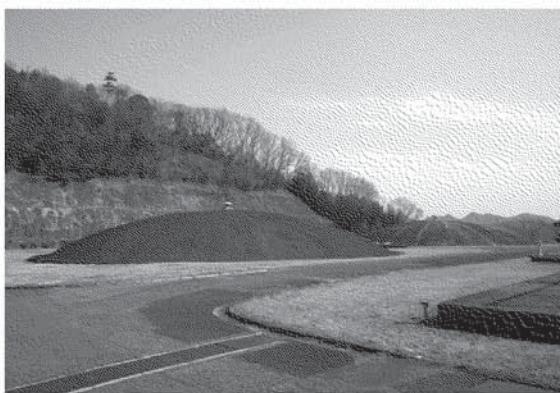
写真1 配水池（ドーム屋根）外観

配水池は円形のPC製配水タンクで、底版及び側壁は地下構造物となっており、RC製のドーム屋根のみが地上に露出している構造となります。
(写真1及び図1)

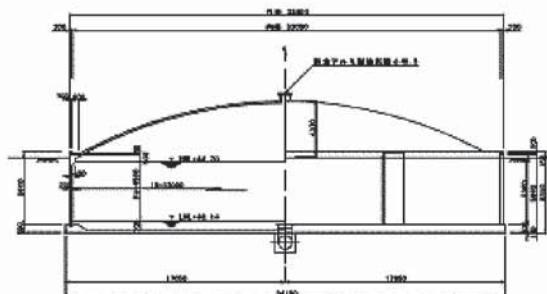
施設規模	配水池容量4,500m³×2池
施設形状	φ33.0m(内径)×5.26m×2池
施工年次	昭和46～48年度

図1 配水池断面図

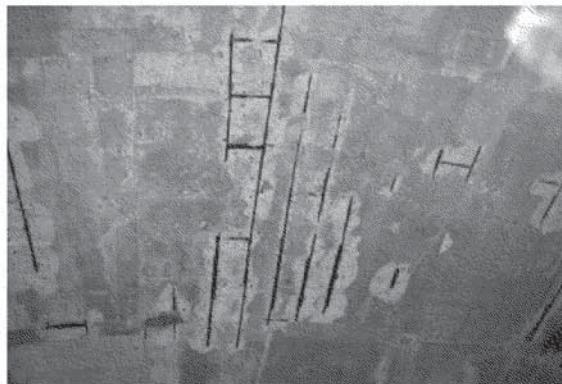
目視調査では、屋根内面の鉄筋の露出やコンクリート表面の剥落（写真2）を確認しました。室内試験では、コンクリート中の鉄筋が中性化領域に達していることや、塩化物イオン濃度が平均4.38kg/m³（鉄筋の腐食発生限界濃度1.2kg/m³）と極めて高いことがわかりました。

写真2 配水池天井部劣化状況

RC製ドーム屋根の劣化原因としては、次のことが想定されます。

- ① 建設から約40年が経過している（老朽化）
- ② コンクリートに海砂を使用（鉄筋腐食の誘発）
- ③ ドーム形状に施工（鉄筋の被り不足及び不十分な締固め）

なお、側壁はPC構造であり、底版は部材厚さが大きいことから側壁・底版は健全なため、劣化したドーム屋根のみを更新することになりました。

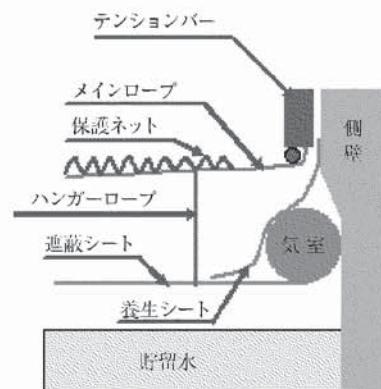
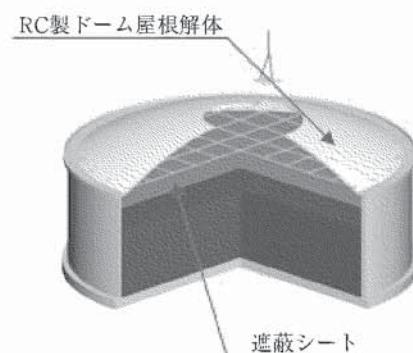
本工法は、配水池を運用しながら既設ドーム屋根の解体などを行うため、貯留水を汚染しないための遮蔽対策に最大の特色を有しています。図2に示すように、貯留水の汚染防止のために水面全体を覆う「遮蔽シート」、遮蔽シートを一定の高さで保持する「メインロープ・ハンガーロープ」、遮蔽シートを落下物から保護する「保護ネット」などから構成されます。

図2 ウォーターラッピング工法構造図

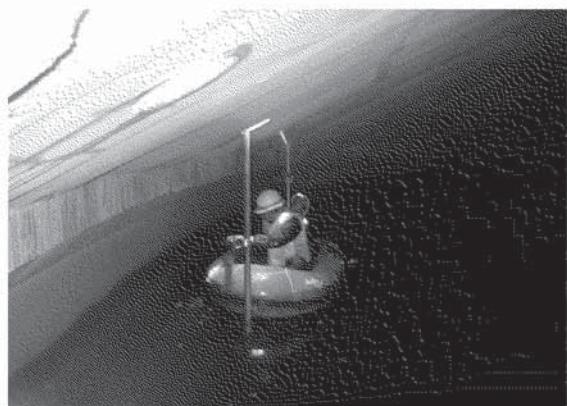
写真3 タンク内部粉塵受け止め

メインロープのガイド役となるテンションバーをタンク内部に挿入するため、屋根端部に乾式コアドリルで削孔（ $\phi 200\text{mm}/48$ 箇所）し、テンションバーを設置します。この作業では、削孔時に生じる粉塵を吸引し、タンク内部ではゴムボートに乗った作業員が貫通時の粉塵を受け止めます。

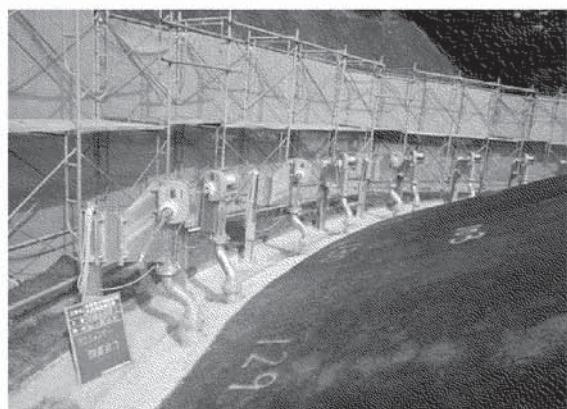
写真4 テンションバーの設置

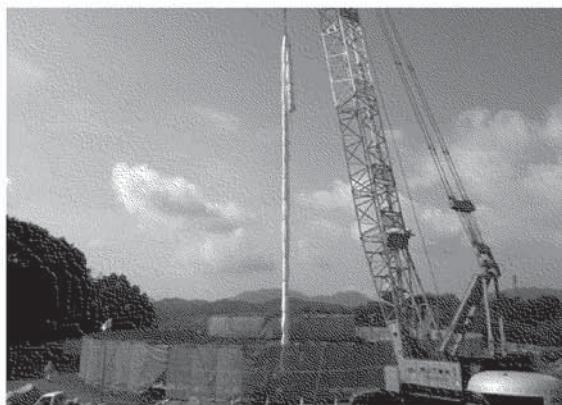
写真5 遮蔽シートの挿入

クレーンで吊った遮蔽シートを既設の作業孔（ $\phi 600\text{mm}$ ）から挿入し、配水池の中で気室に空気を入れながら展開用ロープにより遮蔽シートを広げて水面全体を覆います。遮蔽シートは配水池の水位変動に影響を受けないよう、運用水位より上部に固定する必要があるため、施工中は水位を高く保ち、遮蔽シートを展開し、固定します。

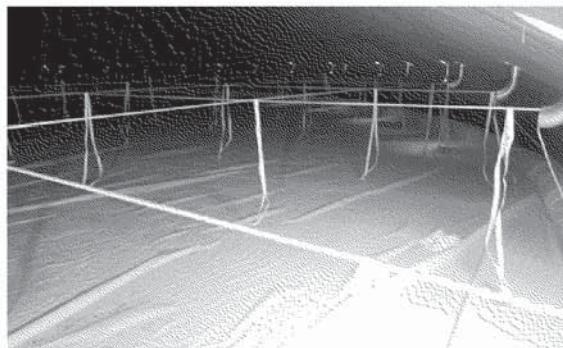
写真6 遮蔽シートの展開状況

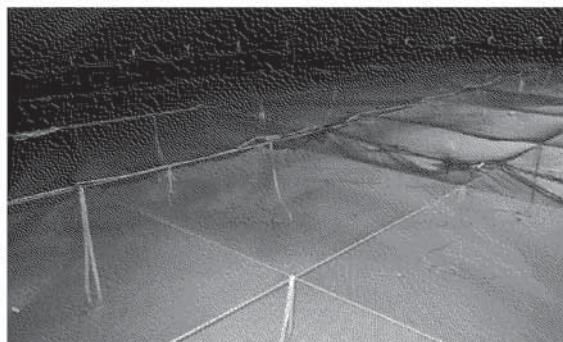
写真7 保護ネットの設置状況

遮蔽シート展開後、メインロープの上に保護ネットを設置します。これにより、落下物から遮蔽シートの損傷を防ぎます。

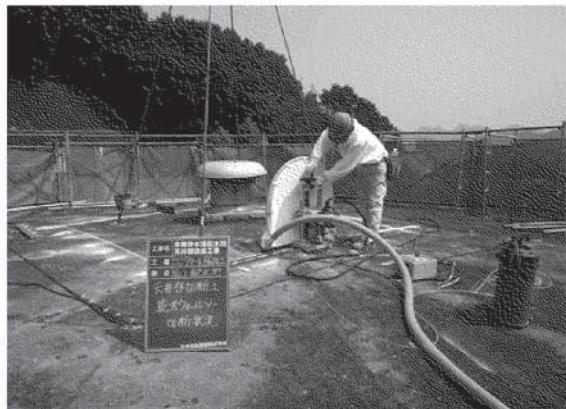
写真8 ウォールソーによる切断

屋根は主に特殊破碎機により解体するため、破碎機の挿入口として、ドーム屋根中央部に乾式ウォールソーを使用して開口します。

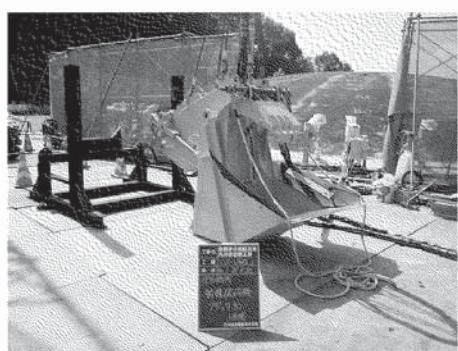
写真9 今回使用した特殊破碎機

特殊破碎機はRC製屋根を噛み砕き、破碎殻がバケットに落ちる構造になっています。破碎機をクレーンで吊って使用するため、劣化した屋根に荷重がかからず、また、ウォールソーで切断するよりコストと工期の削減が可能となりました。

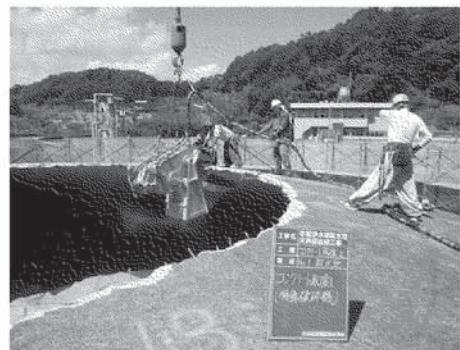
写真10 特殊破碎機による解体

屋根中央部から特殊破碎機を使用して、解体していきます。破碎機の使用が困難な屋根端部は乾式ワイヤーソーにより解体します。

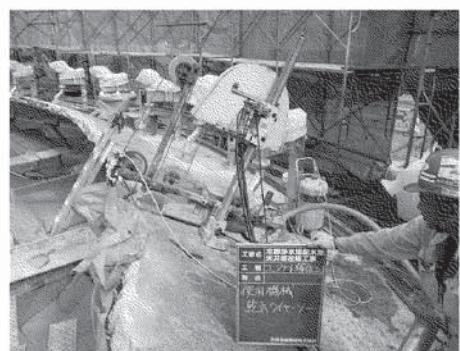
写真11 ワイヤーソーによる切断

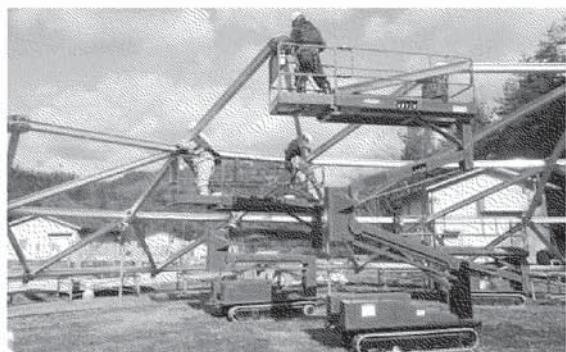
写真12 骨組材の組立

高所作業車を使用して骨組材をトラス状に組み、場内の作業ヤードでアルミドームを組み立てます。

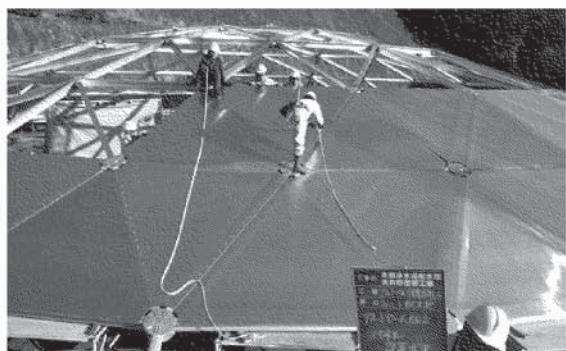
写真13 パネル材の貼り付け

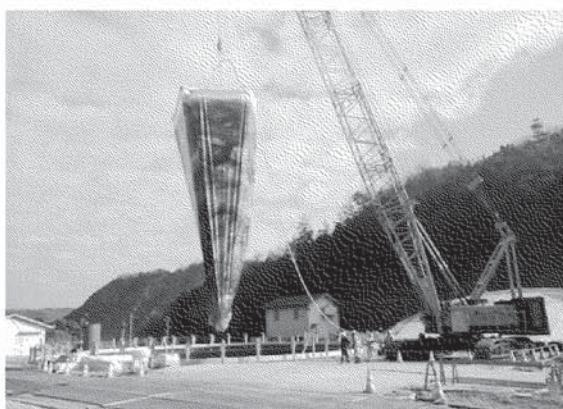
なお、写真14の遮蔽シートの汚れはシート内面(接水面)となり、貯留水中のアオコ等が付着したもので、施工による汚れではありません。

写真14 遮蔽シートの撤去

遮蔽シートの気室の空気を抜きながらシートを中央部に寄せて、外面の汚れを包み込む形でシートをクレーンで吊って撤去します。

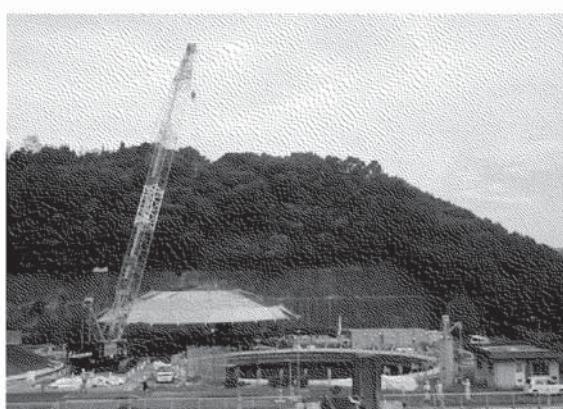
写真15 アルミドーム屋根の吊上げ

作業ヤードからアルミドーム(約12t)をクローラクレーン(120t)で吊り上げて架設します。

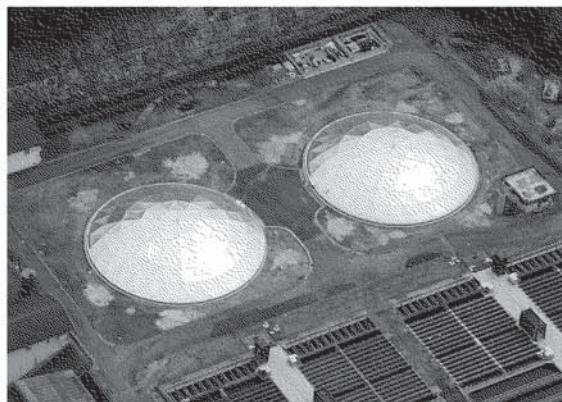
写真16 工事完了（上空から撮影）

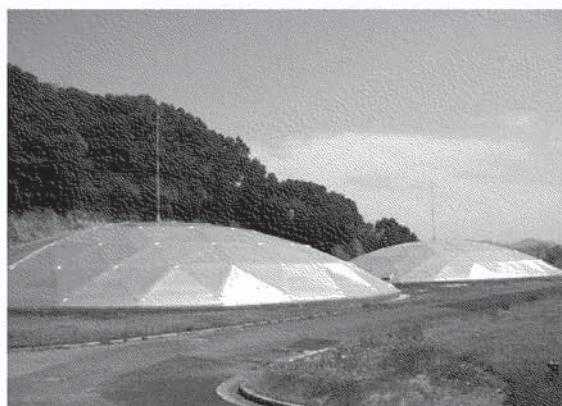
写真17 工事完了（地上から撮影）
