## ダクトイル鉄管の 外面防食対策の検証事例 について教えてください

#### 1. 外面耐食塗装

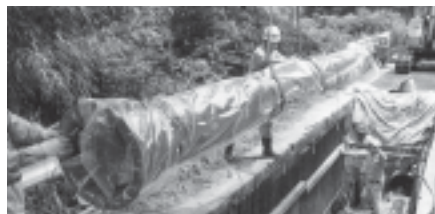
図4 ポリエチレンスリーブ法

一般にダクトイル鉄管には、外面防食対策としてポリエチレンスリーブ法（管外面にチューブ状のポリエチレンシートを装着する方法：図4参照）が用いられています。

- ①腐食性土壌と管の接触を断ち腐食を防ぐ。
- ②管周辺を均一な状態に保ちマクロセル腐食を防ぐ。
- ③スリーブ内に地下水が侵入しても侵入水の移動を抑制し、溶存酸素が消費されることで腐食の進行を抑制する。
- ④迷走電流を遮蔽して電食を防ぐ。

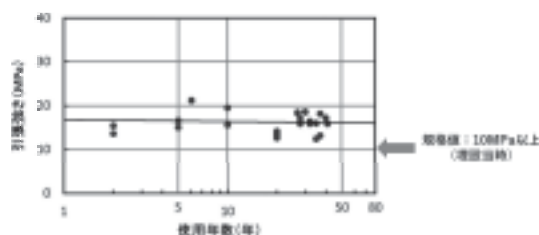
当協会ではポリエチレンスリーブが装着されていた管の状況を継続的に調査しており、最大で41年間使用された管体に腐食がないことを確認しました。また、長期間使用されたポリエチレンスリーブの材料劣化を調べるため、引張強さと伸びを確認した結果をそれぞれ図5、6に示します。ポリエチレンスリーブの物性値は少しずつ低下する傾向はあるものの、当時の規格値を満足していました。
