コンクリート/土壌 (C/S) マクロセル腐食の原因と対策について

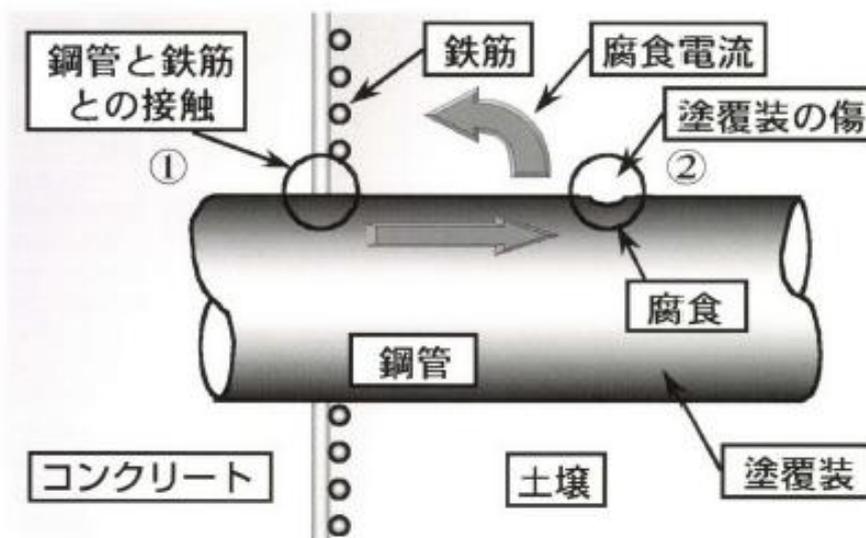
その発生メカニズムは、強いアルカリ性のためコンクリート中の鋼材(約-250mV)は上中の鋼材(-450mV～ -650mV)に比べて高い電位を示します。この電位差により、あたかも巨大な電池(マクロセル)として腐食電流を流す大きな回路を構成してしまいます。下図の①の部分では、コンクリートのアルカリ雰囲気中で表面積の大きな陰極が、また②の部分では陽極が形成され、②の部分のFeがイオン化し、局所的に腐食・損耗します。

図 C/Sマクロセル腐食の発生メカニズム

C/Sマクロセル腐食は、①コンクリート中の鉄筋と配管とが電氣的に接続され、②土中埋設管の外面防食層に損傷があり、③土壌と配管が電氣的に接続されるという3条件が揃うと発生します。
