**新技術名称** ドローンを用いた水管橋点検・劣化診断技術  
**事業者名** 株式会社フソウ

○ 新技術の概要

水管橋の点検において、点検歩廊等で寄り付きができない場合、従来は仮設足場や橋梁点検車、ボート等にて寄り付いて目視点検を行っている。このため、高所や狭所等の点検には多大な労力や時間がかかっていた。本技術は、寄り付きが困難な形状の水管橋においてもドローンによる間接目視 (画像調査) により劣化診断を行うことが可能となった。

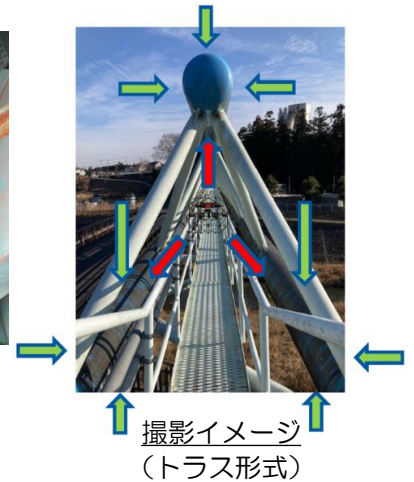
撮影イメージ (橋梁添架管)

- ・特徴
  - 接触しても墜落せずに安定した飛行を継続可能
- ・得意とする水管橋形式
  - 橋梁添架管の桁内やトラス形式の内側など (狭小な点検スペースでも飛行可能)
- ・自動飛行 不可

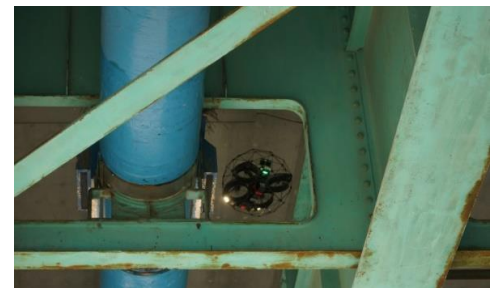
狭小部の撮影状況 (橋梁添架管)

全方位ガードにより飛行中に周辺物と接触しても墜落せずに安定した飛行を継続できるため、汎用ドローンでは難しい橋梁添架管の桁下やトラス形式の内側など、点検スペースが狭小な水管橋の点検が可能。また、FPV (ドローン視点) による飛行+高照度のLEDによる撮影が可能で、目視飛行が難しい箇所、外光が遮断され十分な光量が確保できない箇所でも、鮮明な画像を撮影することができる。

これにより、今までは足場等の設置が必要だった高所や目視点検が難しい橋梁添架管上面なども点検が可能となった。
