新技術名称 全球回転360° カメラ搭載ドローン及びポールカメラによる水管橋点検支援技術
事業者名 株式会社エイテック

○ 新技術の概要

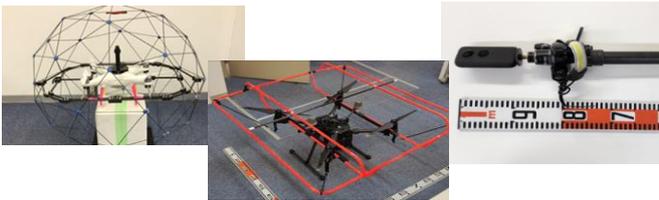
【ドローンガード付きドローン】

【ポールカメラ】

【ドローン飛行状況】

- 複雑な構造 (トラス、アーチ等) の水管橋点検において、一方向カメラを搭載したドローンで撮影を行うと、死角が発生し、撮影漏れのリスクがあった。本技術は、全球一度に撮影出来る全球回転360° カメラ (以下、360° カメラ) を使用し、近接飛行を実施することで、直接目視点検時と同等の画像を取得することとができ、更に5.7k動画で撮影することで、画像の撮影漏れリスクを減らすことに成功した。また、カメラの角度調整や複数方向からの撮影が不要となることにより、点検 (撮影) 時間を一方向カメラを使用した場合の約3分の1に短縮することが可能となった。
- ドローンは、構造物周辺にクモの巣等があると、優れたセンサーを使用しても衝突を回避できないため、ドローンガード付きドローンにて撮影を行う。また、パワーの違いで風速3m/s 以内の時は球体ガードのドローンを使用し、風速3m/s 以上5m/s 未満の場合は矩形ガードのドローンを使用する。
- ポールカメラは、ドローンの補完手法として、最大7.5m伸びる伸縮型ポールの先端にドローンと同じ360° カメラを搭載し、ドローンの進入が難しい狭隘部やドローンの飛行ができない箇所などの動画もしくは画像撮影を行う。
- ドローンとポールカメラの使い分けは、足場を必要とする高所等はドローンで撮影を行い、歩行で調査出来る箇所やドローンが飛行できない狭隘箇所はポールカメラで撮影を行う。

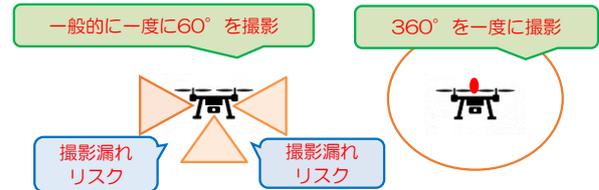
【一方向カメラと全球回転360° カメラの視野角】

全球回転360° カメラを使用することにより撮影漏れリスクを減らす

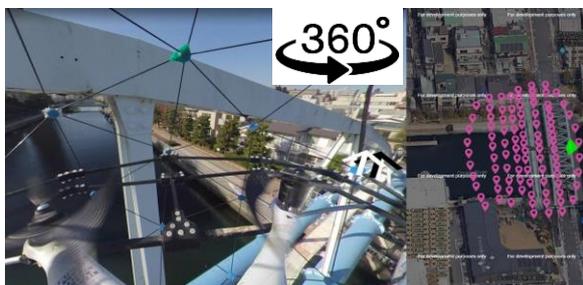
【360° 画像ビュークラウドシステム】

360° 画像ビュークラウドシステムを利用し、関係者が損傷状況について室内で協議するイメージ

- ドローンの点検結果については、厚生労働省の「水道施設の点検を含む維持・修繕の実施に関するガイドライン (令和5年3月)」に基づき、点検記録調書作成、劣化グレードの診断を行うが、撮影した画像から劣化判定を行う際に、点検員による劣化判定のむらが課題となっていた。本技術では、360° 画像ビュークラウドシステム (以下、ビューシステム) を利用することにより、関係者が現場に赴くことなく、現地の状況、損傷の程度等を把握することが可能となり、情報共有の利便性が向上した。また、複数人の関係者の意見、アドバイス等を劣化判定に反映することで、成果品質の向上につながった。
- ビューシステムは、グーグルのストリートビューに似たシステムで、撮影後に一定間隔で切出した360° 画像を地図上に並べ、ビューシステム上にアップロードすることにより、現地状況を関係者間で共有できる。
