神奈川県営水道におけるドローンの活用方法 —水道事業における新たな点検方法の確立に向けて—

神奈川県企業庁 工務課

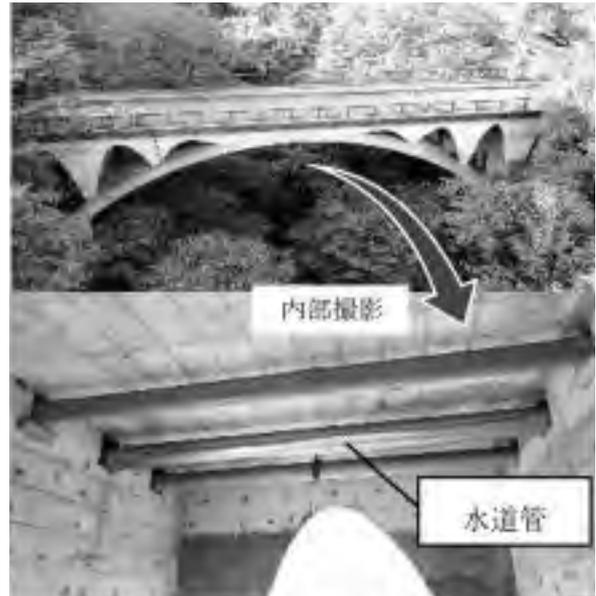
図1 撮影写真

高所からドローンで橋梁を撮影した結果、橋梁の全体像を把握することができ、また、ドローンを橋梁内部に侵入させて水道管の撮影に成功しました(図1)。

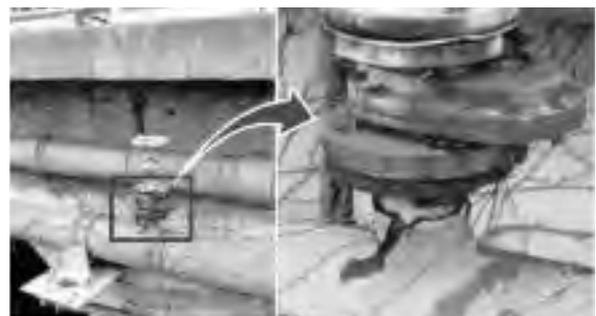
図2 撮影写真及び拡大図

今回、前述とは別の水管橋で塗装工事の予定があり、その足場設置に併せて修繕ができれば効率的であるため、補修すべき部位があるかを確認しようと、施工前にドローンで撮影した写真が図2です。今回のドローンの撮影画像は高画質かつデジタルなので、拡大しても画像が粗くならず、ピンポイントの拡大が可能です。図2右のように拡大したことにより、空気弁の下部にあるフランジ部の腐食が著しいことが判明しました。この腐食箇所はちょうど空気弁の陰になってしまっていることもあり、橋梁上部からの目視点検が困難な箇所でした。

ドローン撮影で腐食が判明した後、すぐに水管橋塗装工事の足場設置に併せて修理を行いました。その結果、時間とコストをかなり削減でき、効率的に維持管理業務を行えました。このフットワークの軽さこそが、水道事業者がドローンの機体を所持し職員が操縦する場合の最大のメリットであると考えます。

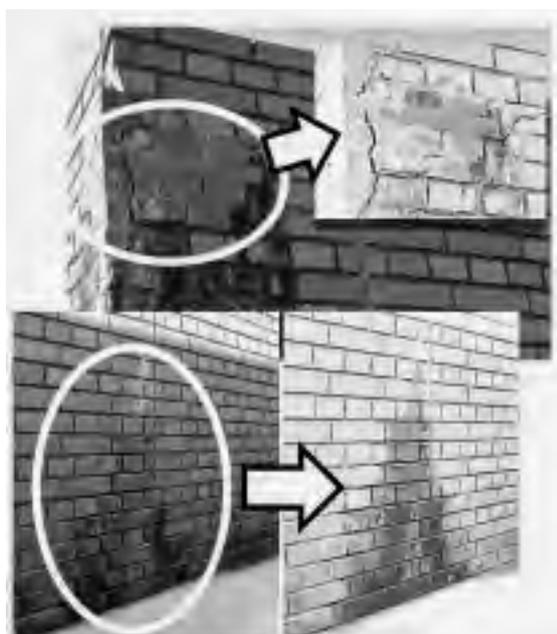
図3 赤外線カメラによる撮影写真*

まず、配水池のタイルの浮き部分をドローンの赤外線カメラで撮影したのが、**図3上**の写真です。こちらの画像は、周辺温度より温度が低い箇所を青く表示させていますが、コンクリートが浮いてクラックが入っている箇所がはっきりと青く(白黒写真の場合は濃く)表示されています。

また、タイルから水が漏れているところを赤外線カメラで撮影したのが**図3下**の写真です。漏水部分が周辺部と比して温度が低いので、水が浸み

出している部分のはっきりと青く表示されます。

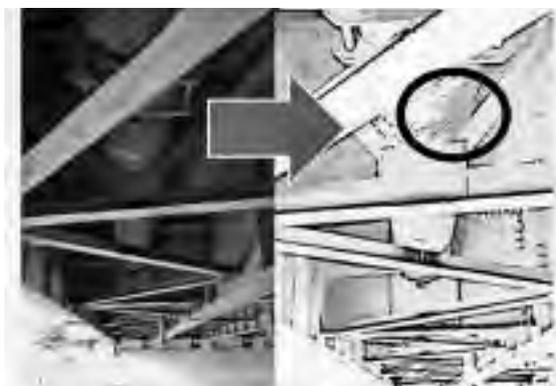
図4 赤外線カメラによる漏水箇所の撮影写真①*

まず、赤外線カメラの画像から表面温度を読みとった後に設定温度を定め、それよりも低い温度の箇所を青く表示されるように設定して撮影した写真が**図4**です。丸の内側が漏水箇所であることが肉眼よりも鮮明にわかります。

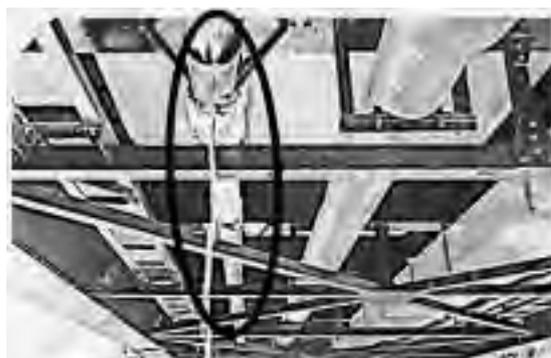
図5 赤外線カメラによる漏水箇所の撮影写真②*

しかしながら、別の箇所の橋梁下部の水道管を撮影したところ、橋梁の下部が日陰になっており、周囲と異常部との温度差が少なく、**図5**のように水道管全体が同じ色で表示されてしまいました。これは、漏水部分と水道管部分との温度差が小さく、水道管全体では温度差がないよう表示されたものです。
