## Q 水道管の漏水を原因とした他企業埋設管の損傷防止対策について教えてください

### 3. サンドエロージョン現象を原因とする他企業埋設管損傷の防止対策

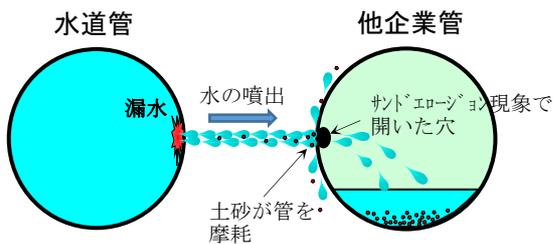
図1 サンドエロージョン現象

サンドエロージョン現象とは、水道管から漏水して噴出した水に付近の土砂が混ざり、他企業管にジェット状に当たることにより他企業管を摩耗し、最終的に穴を開けてしまう現象です。

水道管の漏水を原因とする他企業埋設管の損傷には、噴出した水と混ざり合った土砂が管を摩耗する「サンドエロージョン現象」や、道路下の土砂の流出による道路陥没に伴う管の損傷などがあります。中でも、サンドエロージョン現象は最終的に他企業管に穴を開け、管内に入った水道水で広範囲の施設に損害が生じ事故時の影響が大きい場合もあるため、今回はサンドエロージョン現象を原因とする損傷の防止対策を紹介します。

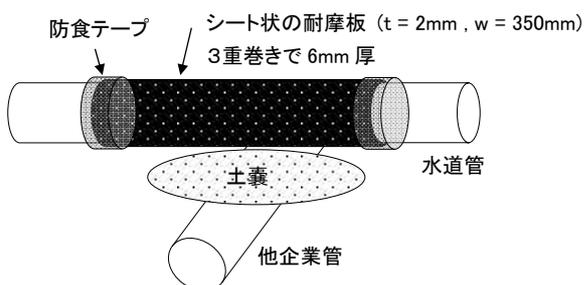
図2 シート状の耐摩板による損傷防止対策

対策は、水道管と他企業管の間で一定の離隔（例：30cm 以上）を確保するのが一般的です。既設の他企業管との位置関係でやむを得ず離隔を確保できない場合は、万が一、水道管から漏水しても他企業管の摩耗損傷を防止し、穴開き発生までの時間を遅延させるため、水道管に耐摩板（耐摩耗性に優れたゴムシート）を巻き付けます。

シート状の耐摩板は、ブタジエンゴム製シート（厚さ 2 mm, 幅 350mm）を 3 重巻きし 6 mm の厚さとします。板状の耐摩板は、厚さ 6 mm のブタジエンゴム製板を設置します。

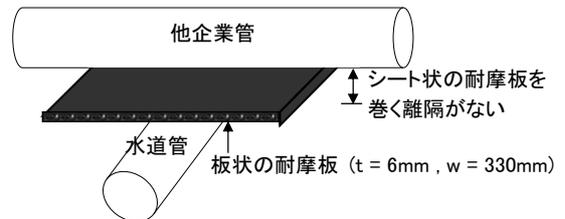
図3 板状の耐摩板による損傷防止対策

水道管と他企業管の離隔が小さくシート状の耐摩板を巻き付けられない場合は、板状の耐摩板を水道管寄りに設置します。
