**新技術名称** 全方向衝突回避センサーを有する高画質撮影可能な小型ドローン技術  
**事業者名** NTTビジネスソリューションズ株式会社

○ 新技術の概要

# 新技術情報

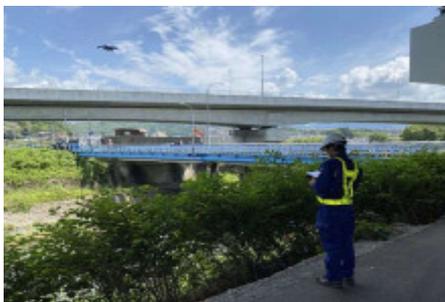
図1 ドローンによる点検風景

- ・本技術は、狭小部に進入可能なインフラ点検用ドローンを用いた水管橋などの点検技術の提供。
- ・ドローンによる撮影においては、衝突の恐れから高度な飛行技術が必要であるが、本技術は小型かつ高度な全方向衝突回避センサーを搭載したドローン技術で、安全に桁間に進入し、健全性診断に必要な情報を取得可能。
- ・本機は飛行中、画像処理によって構造物をリアルタイムで3次元空間として把握し、画像処理の機能によって一定の離隔 (Skydio 2 : 1m、50cm) を確保しながら障害物との衝突を自動的に回避する。これらの機能は非GPS環境下に於いても動作。
- ・前面部にはsonyのセンサーを用いたデジタルカメラを搭載。点検用途で利用するための角度変更が可能なチルト、およびブレ防止のジンバル (3軸ジンバル) によって動作を制御する。
- ・水管橋 (上下左右) や水道添架管路をタブレット端末またはプロポ (送信機) を用いて撮影可能。
- ・搭載したAIが人の手を認識し、自動で体制を整えるため、手の上から出発し、手の上に戻ってくる事が可能。その為、離発着の制限がなく、どんな場所でも飛行させる事が可能。

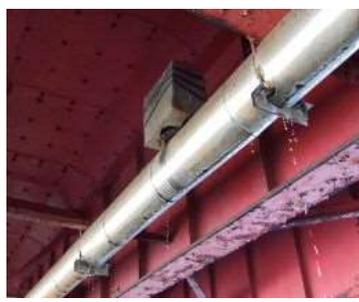
図2 管体からの漏水

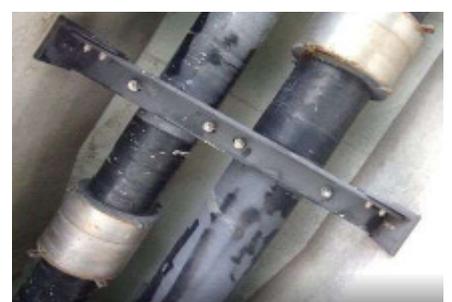
図3 伸縮管力バーの錆
