水道施設の維持管理における ICT等、新技術の活用 について教えてください

2. 維持管理における新技術の活用事例（水管橋の点検）

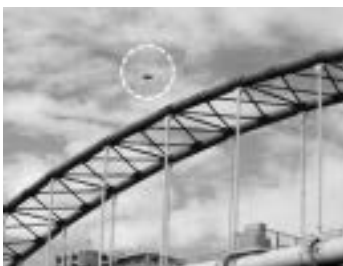
写真1 ドローンによる点検

目視点検が困難な高所等において、ドローンで写真や動画を撮影することにより、撮影画像から各部材の損傷の有無や塗装の劣化状況等を確認できました。また、ドローンを使用すると、連続的に写真や動画を撮影できるため、オルソ画像や点群データを容易に作成できることもわかりました。
