能登半島地震によるステンレス製矩形タンク被害調査

矩形地上水槽（鋼製）の耐震設計に関する研究（Aqua-TANK プロジェクト）

報告書

公益財団法人 水道技術研究センター

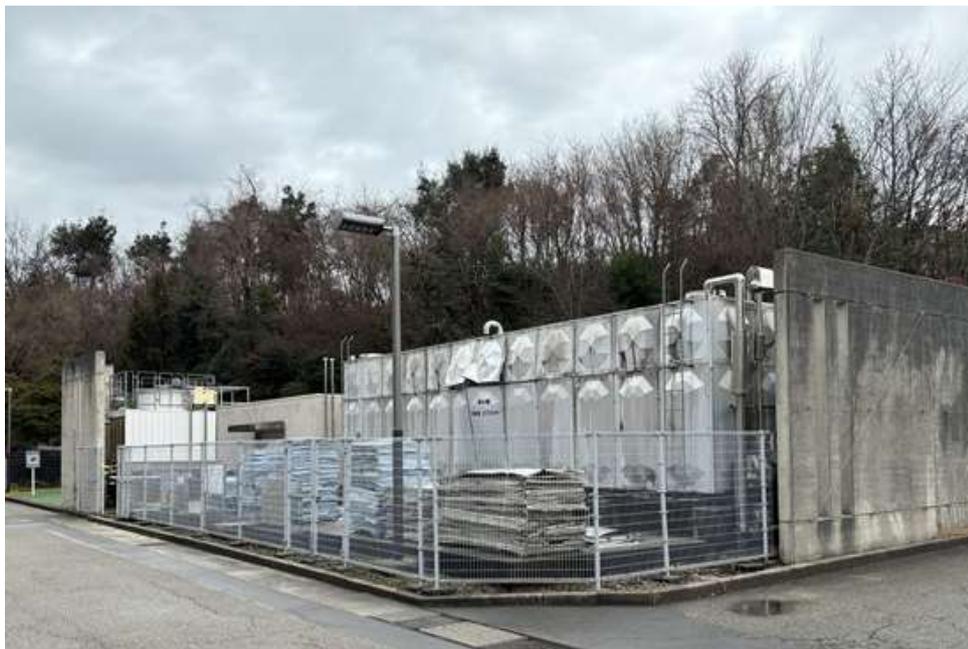
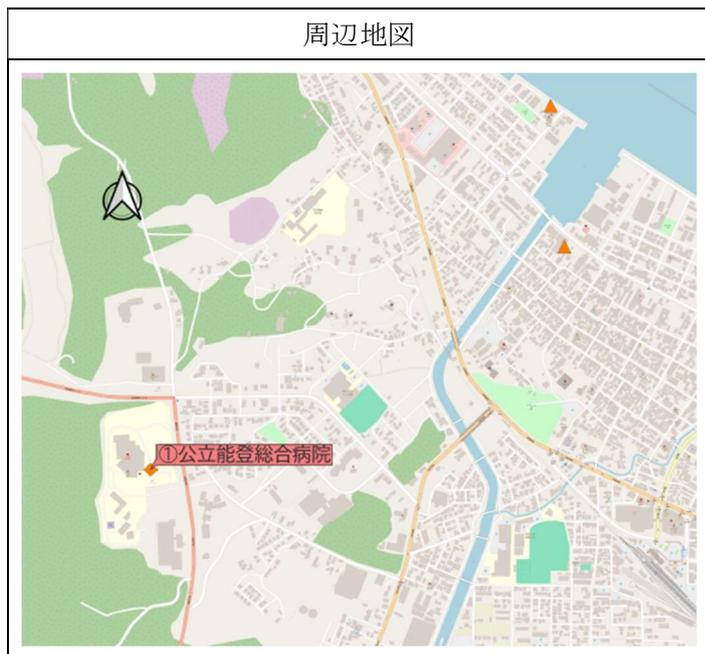
調査時、偶然居合わせた病院関係者によると、調査時（2024/2/6）は、東側のみの片池運用を行っており、水位も2m以下にしているとのことであった。また、2007年の能登半島地震時にも補修工事を行ったとのことである。

- ・側板のパネルの剥がれや隅角部もパネルの開きなどの損傷が確認された（A・B）。
- ・一部のパネルについては今回の地震後に交換済み（D）であり、隅角部についても補修跡（C・E）が確認されたが、今回の地震後の補修かは確認できなかった。
- ・スロッシングとバルジングが同時に発生した可能性が考えられる。

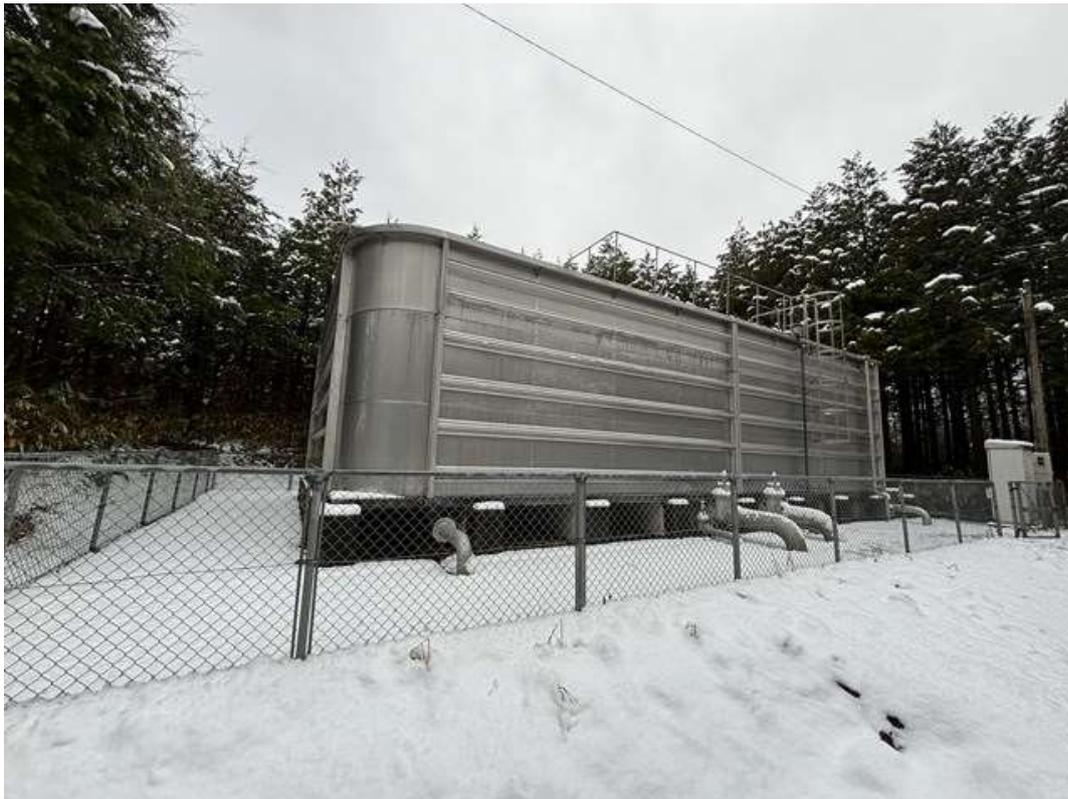
②熊野低区配水池（志賀町）

- ・横波板タイプのステンレス製タンクでクラック（A）が確認された。
- ・バルジングが発生した可能性が考えられる。

(2) 2007年能登半島地震では被害なし。
	(3) バルジング。
	(4) 調査日(2/6)より復旧作業が開始された。
③ 剣地北部配水池	(1) 下部の固定金具の変形とズレ。
	(2) 2007年能登半島地震では大規模なパネルの剥がれ。(再設置済)
	(3) ー
	(4) 不明。(貯水能力がある可能性あり)
④ 健寿の森配水池	(1) 下部の固定金具の変形とズレ、周辺で地割れ。

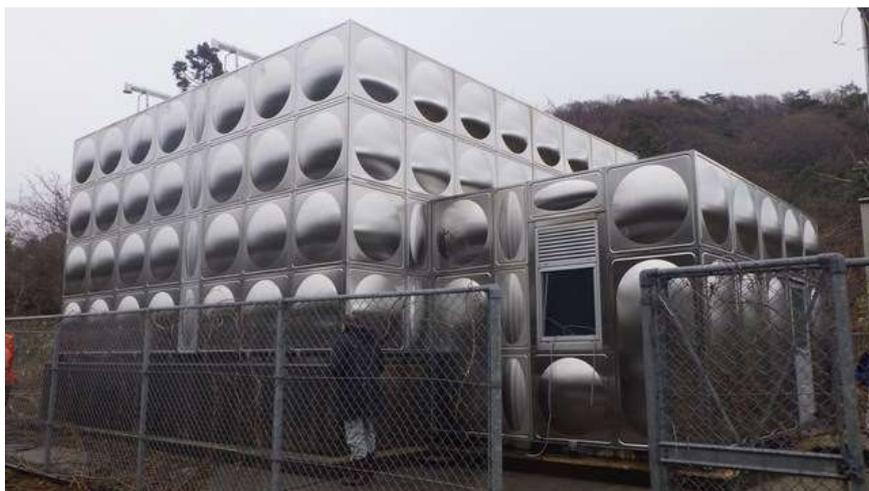
③ 劔地北部配水池（輪島市）

- 2007年の能登半島地震でもパネルの剥がれなどの損傷を受け、新しく設置され直されている。
- パネルの被害は確認されなかったが、下部の固定金具に変形とずれ（A・B）が確認された。

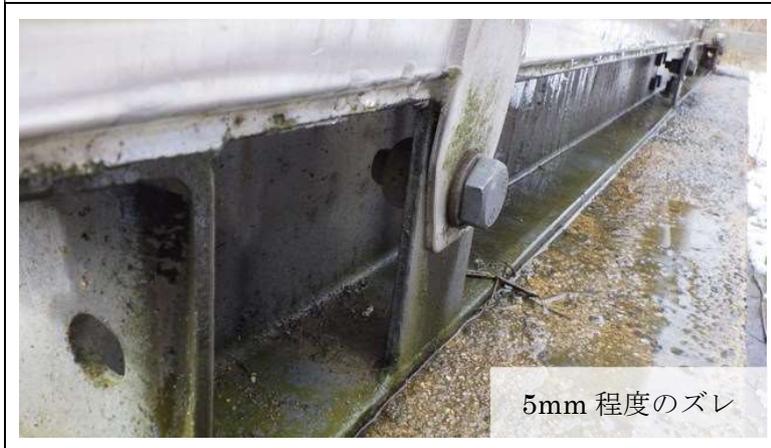
A. 固定金具のズレ

- ・ 建物のまわりに地割れが発生していたが、配水池に沈下等は見られなかった。
- ・ 剣地北部配水池同様、下部の固定金具に変形とずれ (A) が確認された。

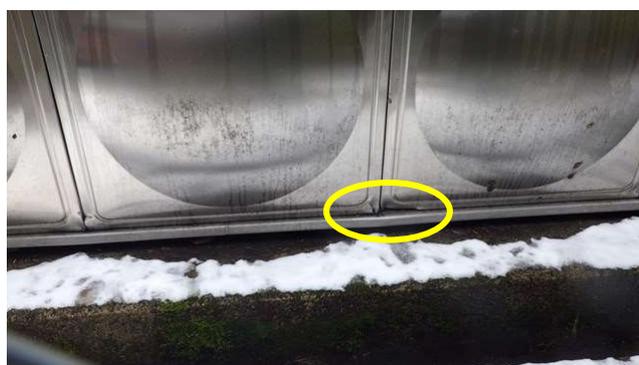
B.パネルの凹み

- 2007年の能登半島地震でもパネルの剥がれなどの損傷が確認されており、撤去して同じ形状にて設置され直されていると聞いた。
- 配水池の側で土砂崩れが発生していたが、配水池自体は土砂崩れの影響による大きな傾斜などは確認できなかった。
- 配水池は、パネルの剥離（A）や凹み（B）などの損傷が確認された。バルジングが発生した可能性が考えられる。

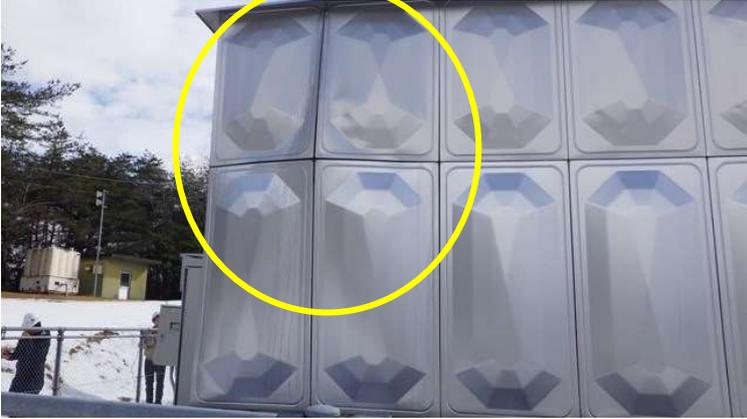
C.開口	過去の修理跡

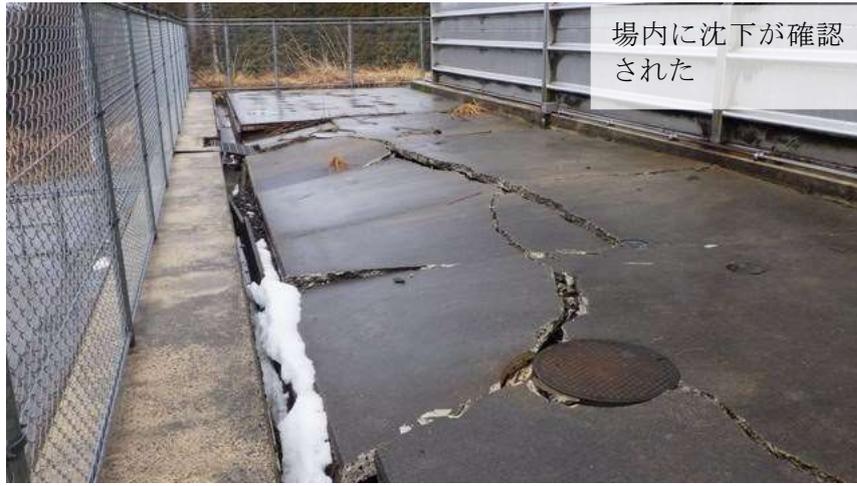
場内の沈下

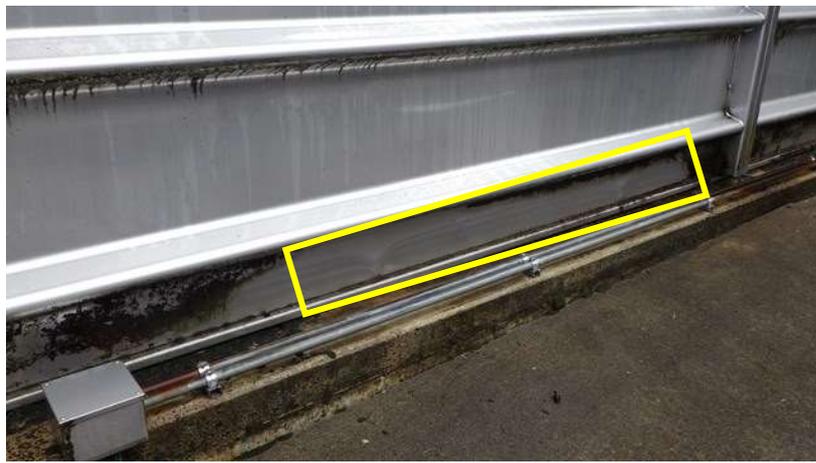
- ・側壁下端部においては、第一配水池と同様の内部補強材の内側からの押しによる影響とみられる局所的な膨れ（A）が多数確認された。側壁上部においても、内部補強材との接点部において局所的な開口（D）が確認された。
- ・外側の補強材が変形（C）しており、補強材が付き上げるように、屋根も変形（F）していた。この補強材の変形は全面で確認されたことから、2方向にバルジングの影響が生じたことが考えられる。
- ・底板の歪みや補修跡（B・E）も確認された。
- ・スロッシングとバルジングが同時に発生した可能性が考えられる。
- ・本配水池は一部盛土造成された地盤上にあり、その影響で地震動が増幅した可能性が考えられる。この盛土地盤では沈下が見られ、近接するブロック積み擁壁では変状が見られた。

A. 内部補強材による膨れ

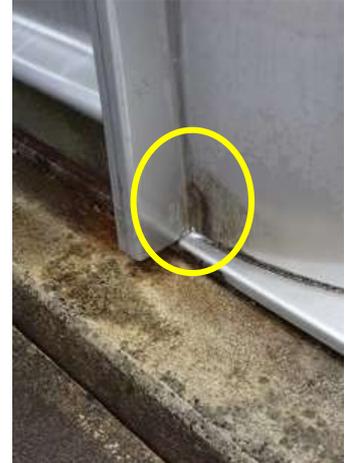
B. 補修あと

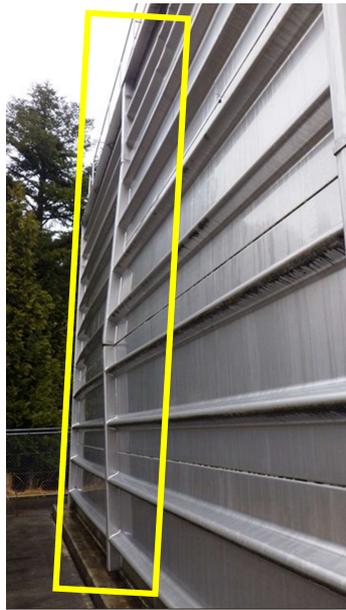
C. 補強材の歪み

歪みが確認された

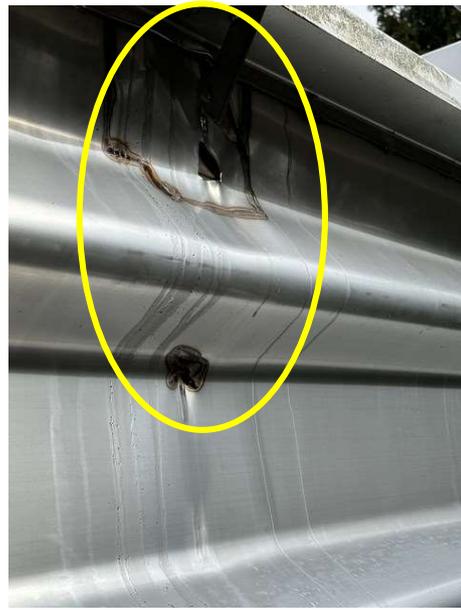
D. 内部補強材による開口

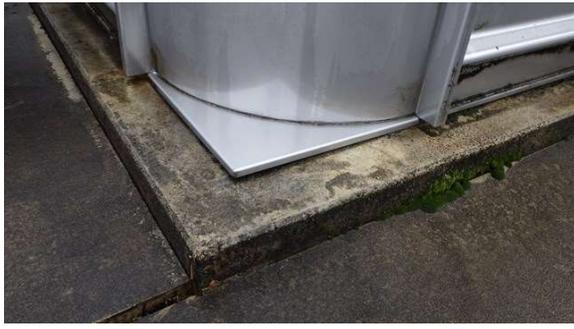
E. 底板の歪み

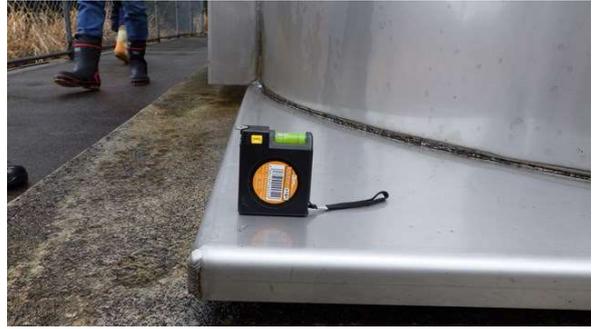
E. 底板の歪み

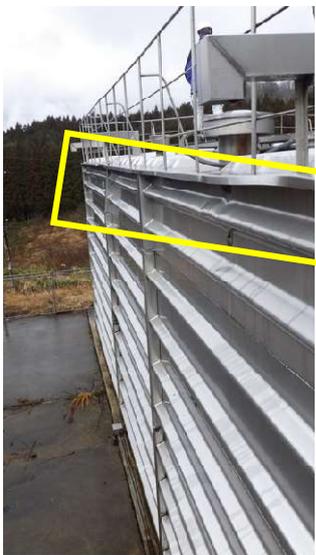
F. 補強材による突き上げ
